DIAGNÓSTICO TECNICO No. 3316
COORDINACIÓN DE GESTION TERRITORIAL

DIRECCIÓN:	Carrera 22Este # 8 a- 23 sur	**ÁREA:**	
BARRIO:	LOS LAURELES SUR ORIENTAL I SECTOR	**POBLACIÓN BENEFICIADA:**	
UPZ:	32 San Blas	FAMILIAS 1	PERSONAS 4
LOCALIDAD:	4 San Cristóbal	**PREDIOS EVALUADOS:**	1
NOMBRE:	MARTINEZ TORRES ANGEL LEONIDAS	**PRIORIDAD:**	2
FECHA DE VISITA:	28-08-2007	**IDENTIFICADOR SIRE**	2002-4-2734

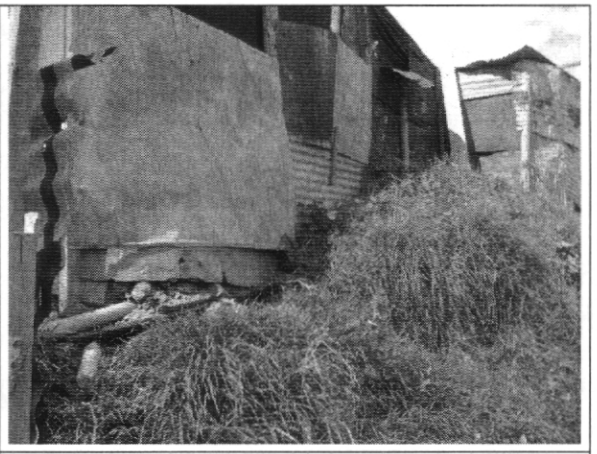
En la visita se observó que se presenta pérdida de verticalidad de algunos muros construidos en material de recuperación así como pérdida en el suelo de soporte de la parte anterior de la vivienda, modificando las condiciones establecidas en el concepto técnico CT-3143

Fotografía No. 1. Fachada de la vivienda con nomenclatura Carrera 22Este # 8 a- 23 sur

Fotografía No. 2 Fachada de la vivienda con nomenclatura Carrera 22Este # 8 a- 23 sur

Fotografía No. 3. Pérdida de suelo de soporte de la vivienda con nomenclatura Carrera 22Este # 8 a- 23 sur

Descripción	Prioridad
Teniendo en cuenta que a la fecha se han modificado las condiciones establecidas en el concepto técnico CT-3143 y que se han presentado cambios significativos que podrían comprometer la habitabilidad en el corto plazo, se recomienda cambiar de 2 a 1 la prioridad técnica de la vivienda con nomenclatura Carrera 22Este # 8 a- 23 sur habitada por la familia del señor Leonidas Martínez. Es importante que la familia continúe realizando monitoreo al sector e informé a la Dirección de Prevención y Atención de Emergencias de Bogotá cualquier cambio significativo que se presente.	1
