DIAGNÓSTICO TÉCNICO – DI-12725
SUBDIRECCIÓN DE ANÁLISIS DE RIESGOS Y EFECTOS DE CAMBIO CLIMÁTICO
GRUPO ASISTENCIA TÉCNICA
EVENTO SIRE No. 5251200

Estructural - Incendio.

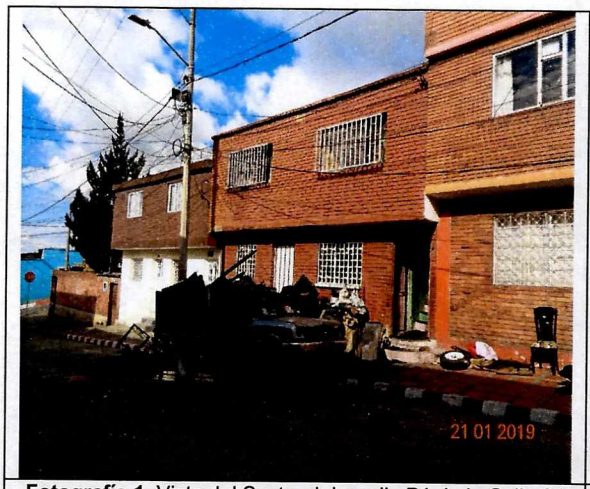
En atención al Evento SIRE No 5251200, personal del Instituto Distrital de Gestión de Riesgos y Cambio Climático IDIGER, realizó visita técnica el día 21 de enero de 2019, a la vivienda del predio P1 de la Calle 34 Sur No 13F - 42, en el Barrio Rio de Janeiro el Pesebre, en una zona consolidada urbanísticamente, con pendiente media (18° inclinación aproximadamente) y vías de acceso vehicular pavimentadas, (ver Fotografía 1).

Fotografía 1. Vista del Sector del predio P1 de la Calle 34 Sur No 13F – 42.

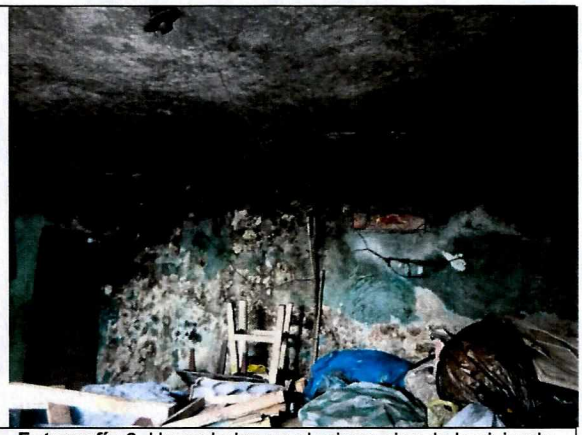
Se realizó inspección visual al interior del Predio P1 de la Calle 34 Sur No 13F - 42, en compañía de la Señora Orfilia Pardo Giraldo quien es la propietaria de la edificación, donde se emplaza una vivienda de dos niveles construida en mampostería simple con cubierta liviana en teja de asbesto cemento. Al interior de la edificación se observa que se presentó un incendio que afectó el apartamento localizado en el segundo nivel. El evento afectó principalmente elementos no estructurales, recubrimiento de muros en mortero ("pañete"), y pisos, además de todo el mobiliario. Según información de quien acompaña la visita la parte más afectada corresponde a la que se encontraba construida en madera en el segundo nivel, de la cual no queda evidencia, (ver Fotografías 2 - 6)

No obstante, lo anterior, no se observaron daños importantes sobre elementos estructurales muros o placas de entrepiso en el apartamento donde se presentó el incendio, tampoco se observan daños estructurales importantes sobre el apartamento del primer nivel ni en las viviendas colindantes al lado del sitio donde se presentó el incendio.

Fotografía 6. Humedades en el primer piso de la vivienda del predio P1 de la Calle 34 Sur No 13F – 42.

- Al responsable y/o responsables de la vivienda del predio P1 de la Calle 34 Sur No 13F – 42 en el Barrio Rio de Janeiro el Pesebre de la Localidad de Rafael Uribe Uribe, acatar la recomendación de evacuación, hasta tanto se garanticen las condiciones de estabilidad y habitabilidad de la misma.

- Al responsable y/o responsables de la vivienda del predio P1 de la Calle 34 Sur No 13F – 42 en el Barrio Rio de Janeiro el Pesebre de la Localidad de Rafael Uribe Uribe, realizar el retiro controlado de los elementos afectados, con el apoyo de personal idóneo, cumpliendo los niveles de seguridad correspondientes.
