CONCEPTO TECNICO No. 5104

Localidad	4 – San Cristóbal
UPZ	34 – 20 de Julio
Sector Catastral	Granada Sur
Dirección	Cll 20A Sur No. 1A-32 (Nueva Nomenclatura)
CHIP	AAA0002JYAW
Manzana Catastral	28
Predio Catastral	11
Fecha de Visita	Diciembre 14 de 2007
Área aprox. (m^2)	85
Solicitante	Curaduría Urbana No. 4
Tipo de Amenaza	Remoción en Masa

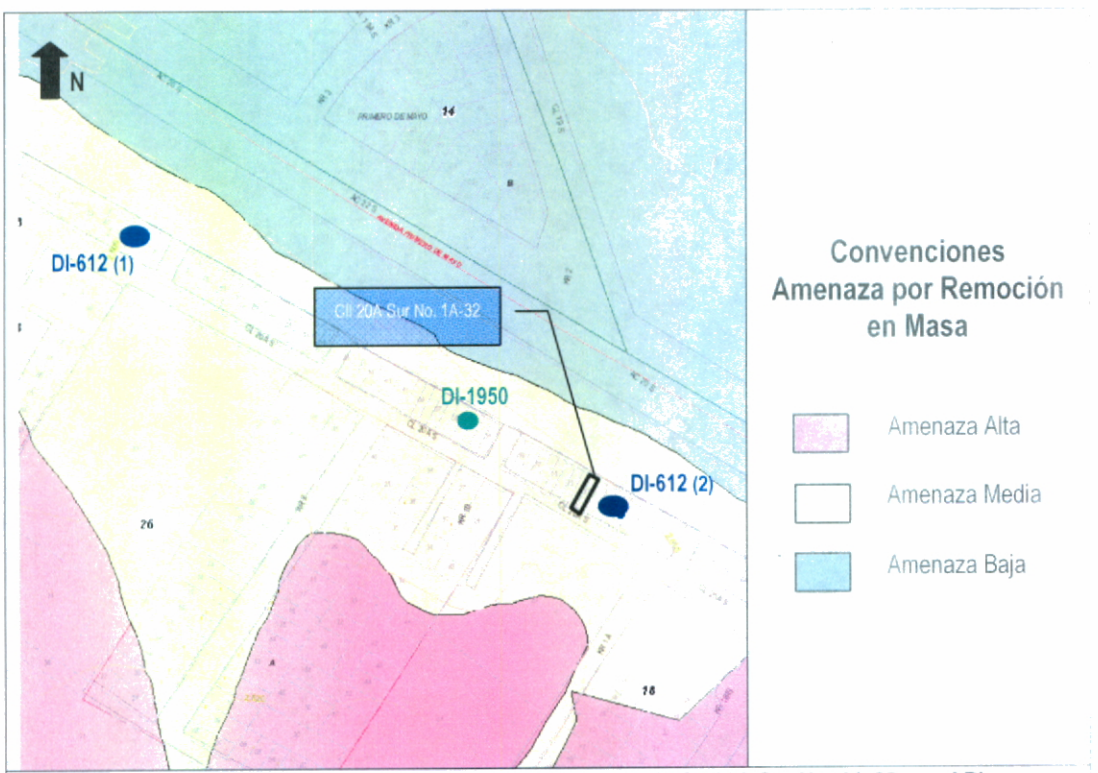
Conforme con el plano normativo de "Amenaza por Remoción en Masa" del Plan de Ordenamiento Territorial de Bogotá – POT, el sector donde se localiza el proyecto ubicado en la Cll 20A Sur No. 1A-32, de la localidad de San Cristóbal, se encuentra en una zona de AMENAZA MEDIA por procesos de remoción en masa (Figura 1).

Figura 1. Localización General del Proyecto Ubicado en la Cll 20A Sur No. 1A-32, en el Plano Normativo de Amenaza por Remoción en Masa (Decreto 190 de 2004).

Un primer sector de inestabilidad corresponde a una franja de aproximadamente 20 metros, donde se presentó una falla del muro en gaviones, de 3 metros de altura, generando una condición de riesgo sobre ocho viviendas localizadas en la Calle 20A Sur con Carrera 2B (Ver Figura 1: DI-612(1)), e involucrando un camino peatonal ubicado a 4 metros de altura de dicho muro.

Un segundo sector del talud, específicamente en la Calle 20A Sur No. 1A-28 (Ver Figura 1: DI-612(2)), presentó un deslizamiento, dejando un escarpe de aproximadamente 5 metros de altura y desplazando un volumen de material sobre la vivienda ubicada en la dirección mencionada y donde no se observó daños en el muro en gaviones construido en la pata. En el área aledaña al sitio del deslizamiento se apreció que el talud no se encontraba empradizado en su totalidad, sufriendo un proceso erosivo intenso. En este mismo sector se presentaron otros dos deslizamientos que no afectaron las viviendas, ni el muro en gaviones.

El diagnostico corresponde a visita técnica realizada a varios de los predios ubicados en el Barrio Granada Sur, en cercanías del talud que separa dicho barrio de la Urbanización Primero de Mayo (Ver Figura 1: DI-1950).

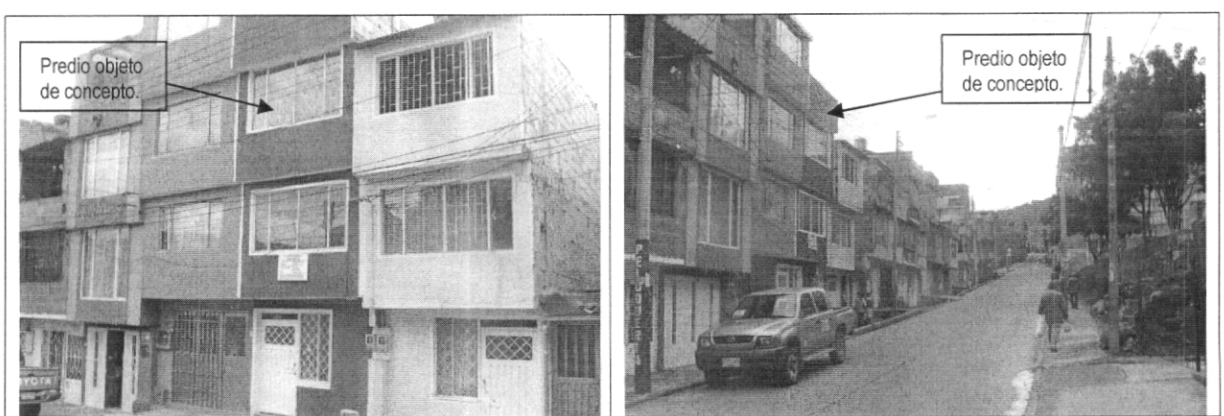
En el predio objeto del presente concepto técnico, se encuentra construida una (1) edificación de cuatro (4) pisos de altura, bajo el sistema estructural de mampostería confinada, la cual en el momento de la visita no evidencia daños de tipo estructural (Fotografías No. 1 y 2).

Fotografías No.1 y 2. Predio y sector donde se busca adelantar el proyecto ubicado en la Cll 20A Sur No. 1A-32.
