DIRECCIÓN DE PREVENCIÓN Y ATENCIÓN DE EMERGENCIAS

CONCEPTO TÉCNICO Nº 4051

ENTIDAD SOLICITANTE:	D.A.P.D
OBJETIVO:	PROGRAMA DE LEGALIZACION DE BARRIOS
LOCALIDAD:	BOSA
UPZ:	84 BOSA OCCIDENTAL
BARRIOS:	SAN JORGE II
AREA:	0.53 HA
TIPO DE RIESGO:	INUNDACIÓN POR DESBORDAMIENTO
FECHA DE EMISIÓN:	NOVIEMBRE 30 DE 2004
VIGENCIA:	TEMPORAL, MIENTRAS NO SE MODIFIQUEN SIGNIFICATIVAMENTE LAS CONDICIONES DEL SECTOR.

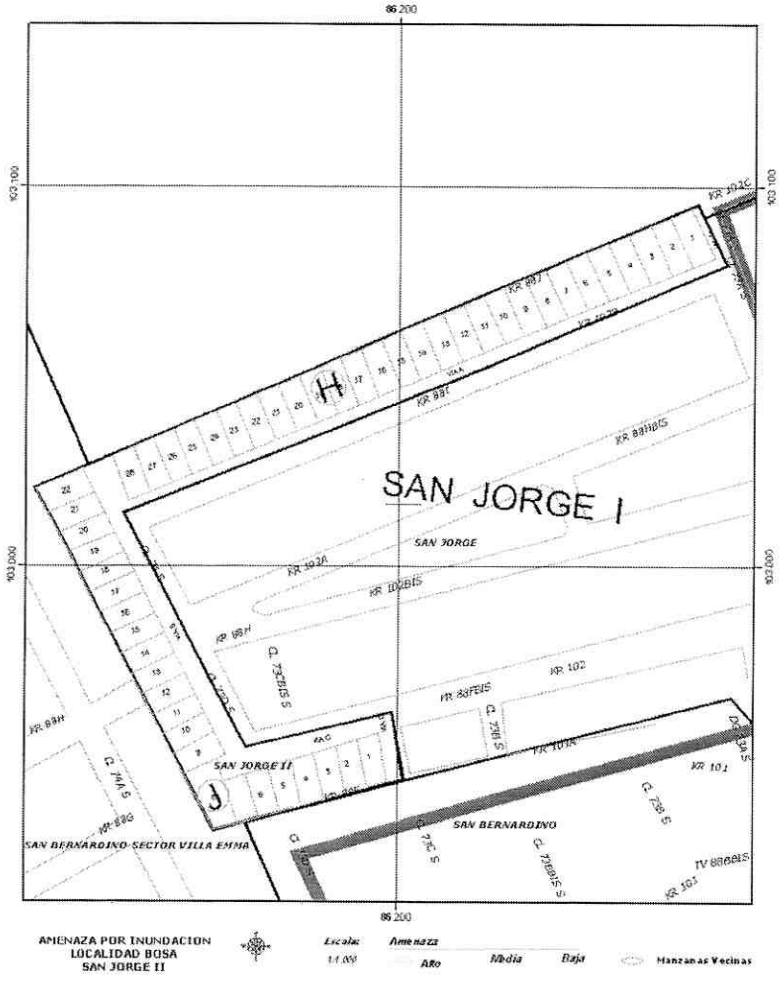
Figura 2. Mapa de Amenaza por Inundación. Desarrollo San Jorge II. Localidad de Bosa

El Desarrollo en mención se encuentra topográficamente más alto o igual que el nivel normal del río y alejado al mismo, el jarillón en general tiene condiciones aceptables desde el punto de vista geotécnico, por lo tanto, esta situación ubica al Desarrollo en zona de amenaza media.

El Desarrollo SAN JORGE II se encuentra en zona de amenaza media por inundación generada por el desbordamiento del río Tunjuelo, dado que la ubicación del mismo está en una zona topográficamente nivelada con el nivel normal del río.(véanse Figuras 1, 2 y Tabla 2)
