DIRECCIÓN DE PREVENCIÓN Y ATENCIÓN DE EMERGENCIAS

DIAGNÓSTICO TÉCNICO No. DI- 2068
COORDINACIÓN TÉCNICA

DIRECCIÓN:	Calle 48X Bis Sur # 8A - 07	ÁREA DIRECTA:	20 m²				
BARRIO:	Nueva Esperanza	POBLACIÓN ATENDIDA:					
UPZ:	55 Diana Turbay	FAMILIAS	1	ADULTOS	4	NIÑOS	2
LOCALIDAD:	18 Rafael Uribe Uribe

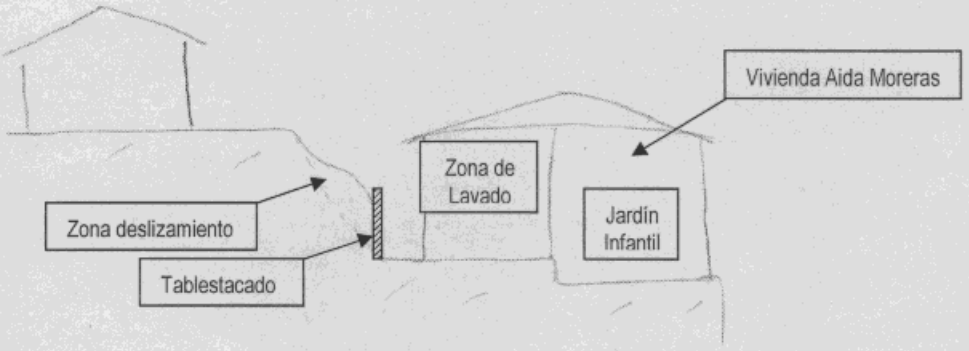
El 28 de mayo de 2004, se reportó una situación de emergencia por lo cual se realizó una visita al predio con nomenclatura Calle 48X Bis Sur # 8A – 07 propiedad de la Señora Aida Rebeca Moreras, en la visita se observo que la vivienda se ubica en una ladera de pendiente media, en la cual se han realizado cortes para el emplazamiento de las viviendas. La vivienda corresponde a una estructura de 1 piso en material de recuperación y mampostería, la cual posee grietas en el piso y en el muro lateral - posterior de la vivienda, asociadas a la ausencia de sistemas de contención en los taludes de corte, así como a deficiencias constructivas.

Deslizamiento en material orgánico y de relleno, de un talud de corte de aproximadamente 1.8 m de altura, realizado para el emplazamiento de la vivienda; el deslizamiento se produjo en el talud del costado sur de la vivienda con nomenclatura Calle 48X Bis B Sur # 8A – 07 donde se ubica el Jardín Infantil Los Hijos del Rey de propiedad de la Señora Aida Rebeca Moreras. Las causas del deslizamiento fueron el aporte de aguas subsuperficiales que afloran en el sector, las cuales saturaron el terreno y generaron un sobre peso en el tablestacado que protegía el talud.

El deslizamiento es de carácter retrogresivo, si no se realizan las obras de protección y estabilización del talud puede afectar la vivienda ubicada en la parte alta.

- Se recomendó a los habitantes de la vivienda retirar el material deslizado y realizar las obras de estabilización y protección de los taludes.
- Adelantar obras de drenaje en el sector.
- La solución definitiva para la familia de la señora Aida Rebeca Moreras, depende de los resultados del estudio en ejecución.
