DIRECCIÓN DE PREVENCIÓN Y ATENCIÓN DE EMERGENCIAS

DIAGNÓSTICO TÉCNICO No. DI- 2528
COORDINACIÓN TÉCNICA

DIRECCIÓN:	Transversal 7 A Este # 39 - 44	ÁREA DIRECTA:	25 m2				
BARRIO:	El Paraiso	POBLACIÓN ATENDIDA:					
UPZ:	90 – Pardo Rubio	FAMILIAS	1	ADULTOS	1	NIÑOS	3
LOCALIDAD:	2 – Chapinero	PREDIOS EVALUADOS	1

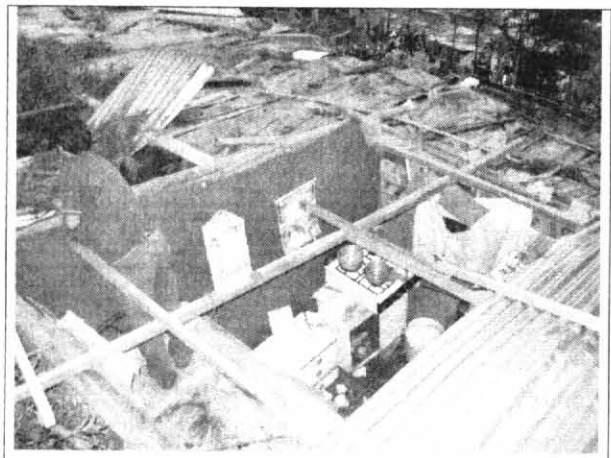
DESCRIPCIÓN Y CAUSAS: A las 3:30 p.m. del día 11/11/2005 se presentó el colapso de la estructura de cubierta de la vivienda debido a la caída de un árbol.

Foto 1. Colapso de la estructura de cubierta de la vivienda

#	NOMBRE(Cabeza Hogar)	DIRECCIÓN	TELÉFONO	P	A	N	DAÑOS EN VIVIENDA
1	Martha Liliana Niño	Transversal 7 A Este # 39 – 44		4	1	3	Colapso de la estructura de cubierta

La vivienda debe permanecer deshabitada hasta que se reconstruya la cubierta y se retire el árbol caído.
Retirar el árbol caído y disponer sus fragmentos en lugar seguro y adecuado
Hacer inspección técnica general de todo el sector para detectar otros árboles con posibilidades de caída
Los propietarios de la edificación deben reconstruir la cubierta con los elementos dados como ayudas

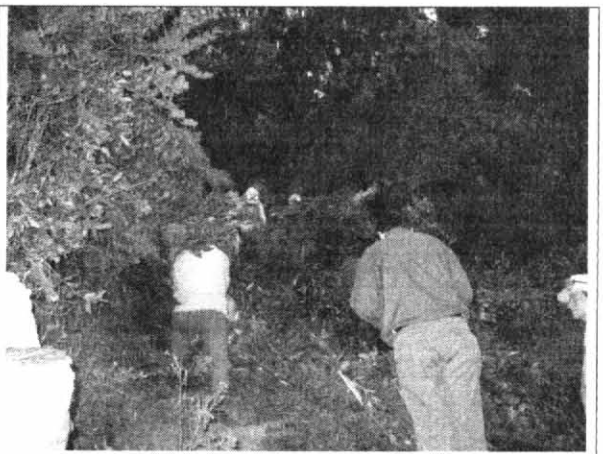
Foto 2. Acciones de seccionamiento del árbol para proceder a su retiro.

Deslizamiento del árbol caído con posible afectación a más viviendas.
