DIRECCIÓN DE PREVENCIÓN Y ATENCIÓN DE EMERGENCIAS

DIAGNOSTICO DE EMERGENCIA No. 1819

Fecha de Visita:	Octubre 27 de 2003
Dirección:	Diagonal 40 Sur # 2K – 73
	Calle 41B Sur # 2B – 15 / 21
Barrio:	**MALVINAS**
Localidad:	**San Cristóbal**
UPZ:	**50, La Gloria**

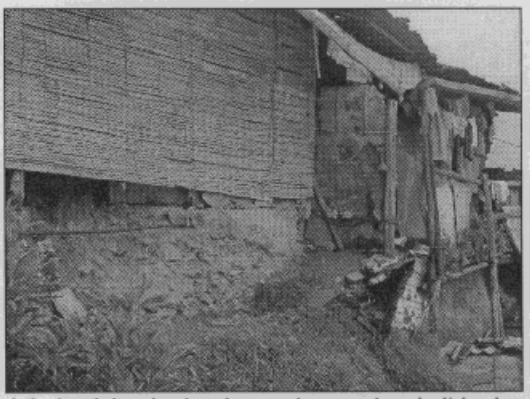
Descripción del Evento:
Debido a las lluvias que se presentaron en el sector entre la tarde del domingo 26 de octubre y la madrugada del lunes 27 se generó un deslizamiento local de aproximadamente 2 metros cúbicos entre las viviendas de los señores Luz Mery Muñoz y Eliseo Simbaqueva (teléfono 5668555). El material deslizado cayó contra la vivienda del señor Simbaqueva ocasionando el empuje de la estructura de la misma.

Fotografía 1. Costado oriental de la vivienda donde se observa la pérdida de material de cimentación.

La vivienda del señor Simbaqueva corresponde a una construcción informal en material de recuperación, emplazada en corte – relleno.

Las condiciones precarias de la zona han permitido la infiltración de agua en el terreno generando la pérdida de material en la cimentación de la vivienda como se muestra en la Fotografía No. 1.

RECOMENDACIONES:
Cambiar a Prioridad 1 el trámite de reubicación de la familia del señor Eliseo Simbaqueva, incluido en el Proyecto de Reubicación de Familias en Alto Riesgo mediante el Concepto Técnico No. 3799 de 2002, el cual fue evacuado de su vivienda.
