1.1 CONCEPTO DE AMENAZA RUINA Nº CAR:	2722
1.2 ÁREA:	Análisis de Riesgos y Efectos Cambio Climático
1.3 AREA FUNCIONAL:	Conceptos Técnicos
1.4 REFERENCIA CRUZADA RADICADO IDIGER:	2016ER9049
1.5 RESPUESTA OFICIAL No.	CR-24233

2.1 SOLICITANTE:	INSPECCIÓN 14 "A" DISTRITAL DE POLICIA
2.2 LOCALIDAD:	(14) LOS MÁRTIRES
2.3 UPZ:	(102) LA SABANA
2.4 BARRIO O SECTOR CATASTRAL:	VOTO NACIONAL
2.5 DIRECCIÓN:	CARRERA 15 A No. 9 – 38
2.6 CHIP:	AAA0034JMZM
2.7 FECHA DE VISITA:	JUNIO 07 DE 2016
2.8 POBLACIÓN BENEFICIADA:	1 Persona – 1 Familia
2.9 ÁREA (m2):	400 m² (Aproximadamente)

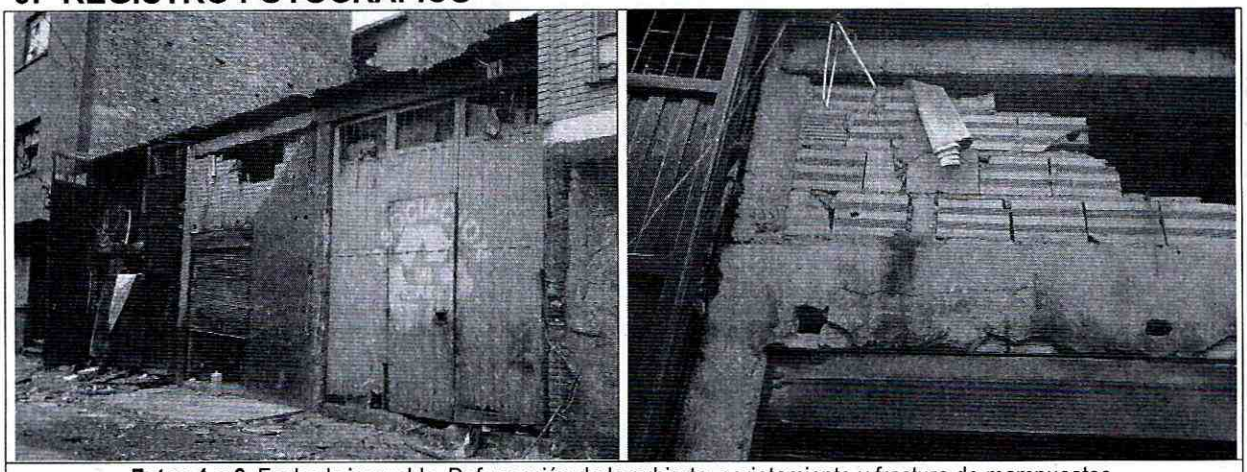
Fotos 1 y 2. Fachada inmueble. Deformación de la cubierta, agrietamiento y fractura de mampuestos.

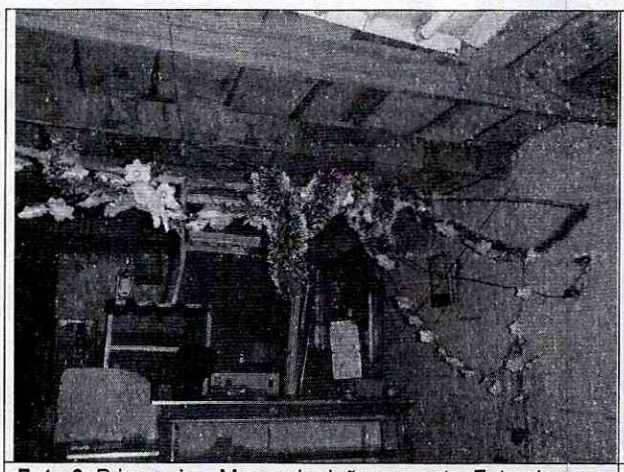
Foto 3. Primer piso. Muros sin daño aparente. Entrepiso con humedades y eflorescencias

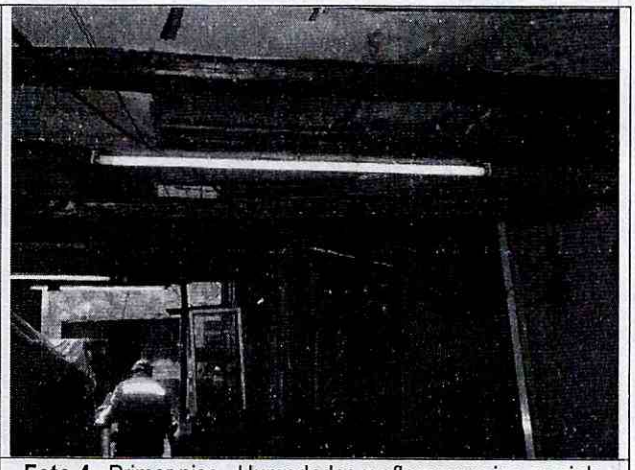
Foto 4. Primer piso. Humedades y eflorescencias en cielo raso

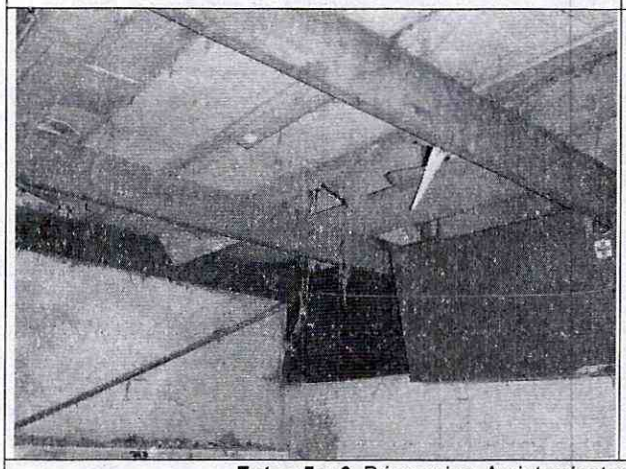
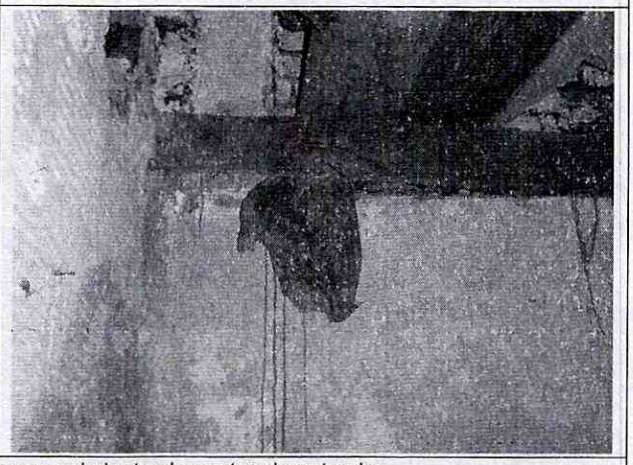
Fotos 5 y 6. Primer piso. Agrietamientos y rompimiento elementos de entrepiso.

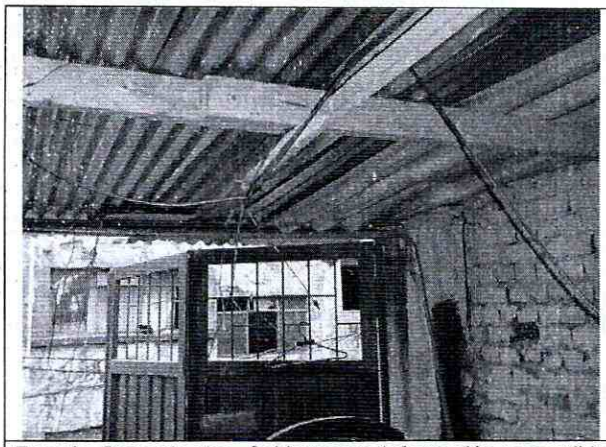
Foto 9. Segundo piso. Cubierta con deformación perceptible a simple vista

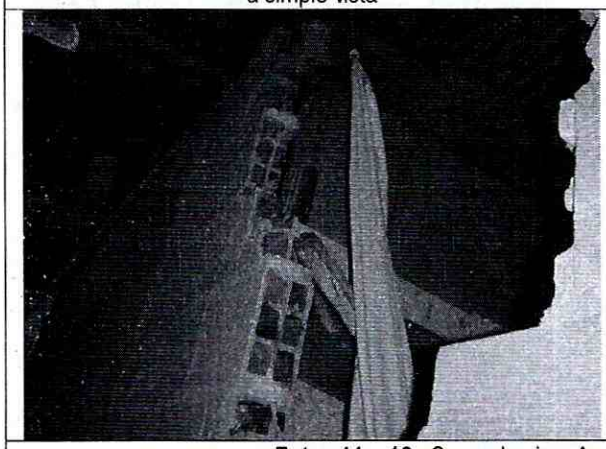
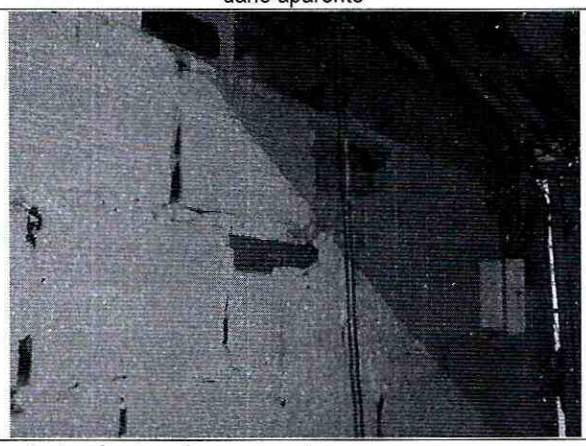
Fotos 11 y 12. Segundo piso. Agrietamiento y fractura de mampuestos.
