1. |INFORMACIÓN DE REFERENCIA

1.1 CONCEPTO TÉCNICO No. CT:	CT-7314
1.2 ÁREA:	Análisis y Mitigación de Riesgos
1.3 COORDINACIÓN:	Estudios y Conceptos Técnicos
1.4 REFERENCIA CRUZADA RADICADO FOPAE:	2013ER26334
1.5 RESPUESTA OFICIAL No.	RO-68811

2.1 SOLICITANTE:	CURADURÍA URBANA No. 4
2.2 PROYECTO:	Vivienda Multifamiliar – Martha Rico de Beltrán
2.3 LOCALIDAD:	4. San Cristóbal
2.4 UPZ:	50 – La Gloria
2.5 BARRIO O SECTOR CATASTRAL:	SAN JOSE SUR ORIENTAL
2.6 DIRECCIÓN:	Diagonal 40 Sur 11 46 Este
2.7 CHIP:	AAA0003XHCN
2.8 MANZANA CATASTRAL:	01
2.9 PREDIO CATASTRAL:	13
2.10 ÁREA (Ha):	0.0240 (*)
2.11 FECHA DE VISITA:	Febrero 18 de 2014

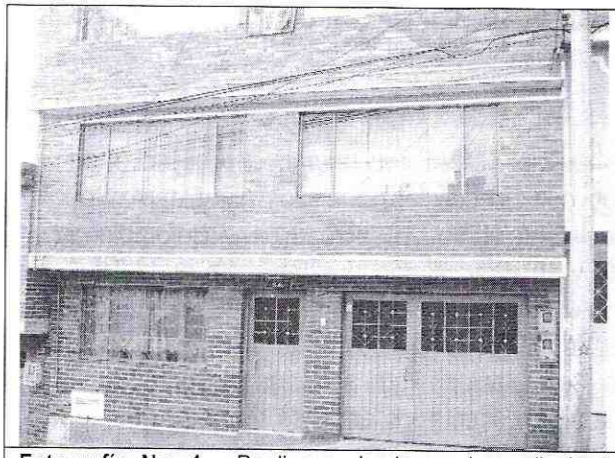
En el momento de la visita técnica en el predio objeto del presente concepto técnico, se encontró una edificación de dos (2) pisos y una terraza, sin evidencias de afectación por procesos de remoción en masa de carácter local en su interior, ni de carácter general en la ladera o zonas aledañas al predio evaluado (Fotografías No. 1 y 2).

Fotografía No. 1. Predio en donde se desarrollará el proyecto, ubicado en la DG. 40 Sur 11 46 Este de la Localidad de San Cristóbal.

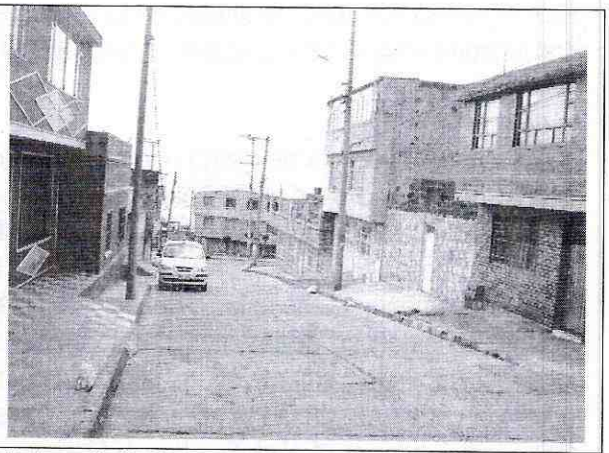
Fotografía No. 2. Vista de la DG. 40 Sur, se evidencia un sector consolidado cuyo uso es principalmente residencial.
