1. INFORMACIÓN DE REFERENCIA

1.1 CONCEPTO DE AMENAZA RUINA Nº CAR:	1577
1.2 ÁREA:	Técnica y de Gestión
1.3 COORDINACIÓN:	Investigación y Desarrollo
1.4 REFERENCIA CRUZADA RADICADO FOPAE:	2009ER13133
1.5 RESPUESTA OFICIAL No.	RO-39067

2.1 SOLICITANTE:	ALCALDIA LOCAL DE LA CANDELARIA
2.2 LOCALIDAD:	(17) LA CANDELARIA
2.3 UPZ:	(94) LA CANDELARIA
2.4 BARRIO O SECTOR CATASTRAL:	LA CATEDRAL
2.5 DIRECCIÓN:	Calle 12 No. 4 - 44
2.6 CHIP:	AAA0186YBBR
2.7 FECHA DE VISITA:	Octubre 28 de 2009
2.8 POBLACIÓN BENEFICIADA:	1 Persona – 1 Familia
2.9 ÁREA (m2):	600 m² (Aproximadamente)

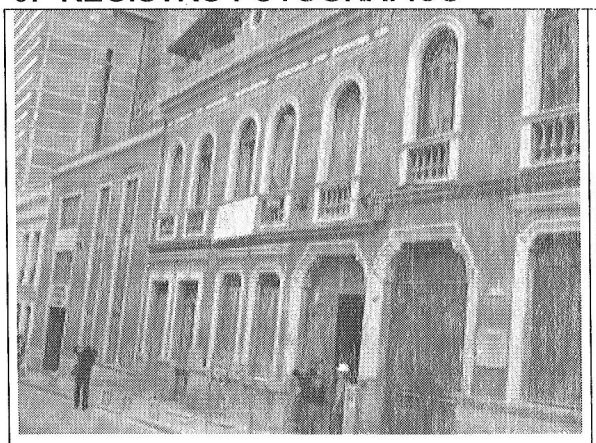
El muro de fachada se encuentra en buenas condiciones, no se presentan agrietamientos ni fisuras, no se observa deterioro en los acabados, los elementos de madera que conforman las puertas y ventanas están en buen estado, como se puede ver en las fotografías 1 y 2 del registro fotográfico.

Foto 1. Aspecto general de la fachada de la edificación.

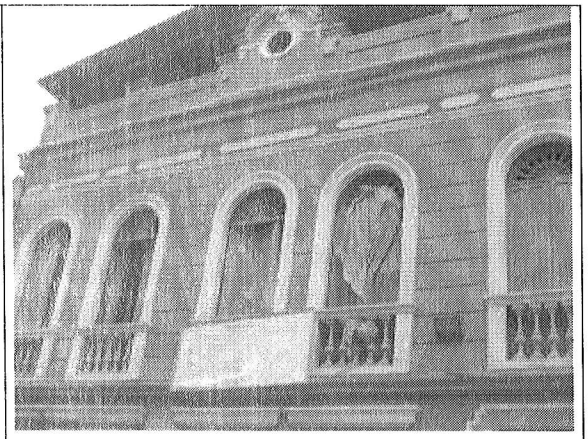
Foto 2. Muro de fachada en buen estado.

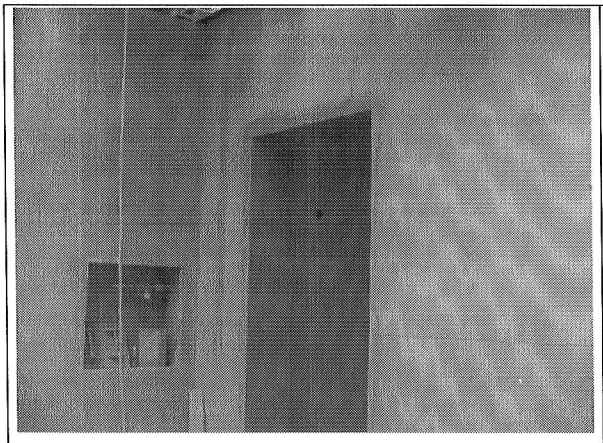
Los muros internos del primer nivel se encuentran en buenas condiciones, no hay problemas estructurales, no se presentan fisuras, en el momento de la visita se observó que se está realizando la reparación de los acabados de los muros de este nivel, como se ve en las fotografías 3 y 4. El entrepiso en madera están en buen estado, se aprecia el reforzamiento con elementos metálicos, como se puede observar en las fotografías 5 y 6 del registro fotográfico.

Foto 3. Muros del primer piso.

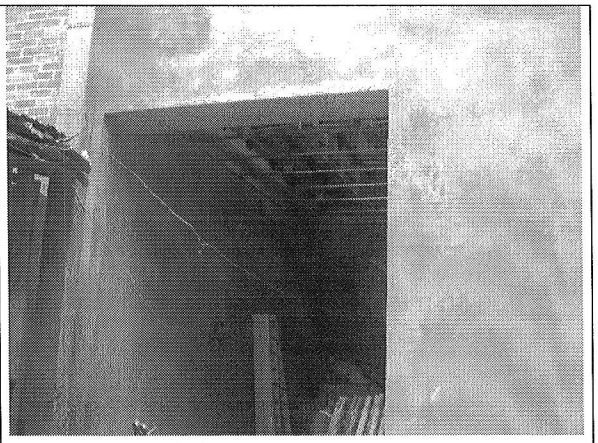
Foto 4. Reparación de acabados de muros del primer piso.

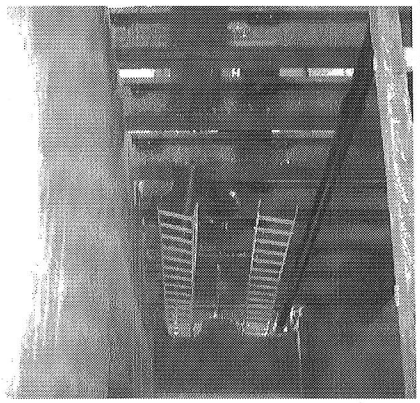
Foto 5. Entrepiso de madera.

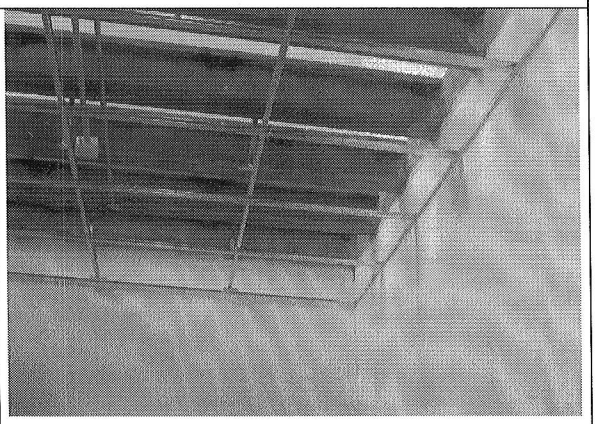
Foto 6. Reforzamiento del entrepiso con elementos metálicos.

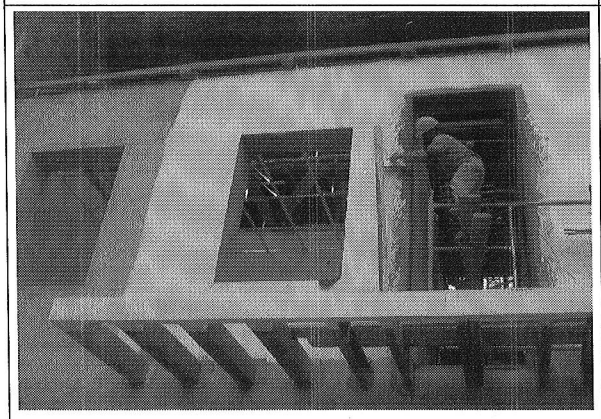
Los muros del segundo piso están en buenas condiciones, se adelantan reparaciones locativas en estos muros, como se ve en la fotografía 7, en la fotografía 8 se puede ver la cubierta de la edificación, la cual está siendo sometida a un proceso de restauración.

Foto 7. Reparaciones locativas en muros del segundo nivel.

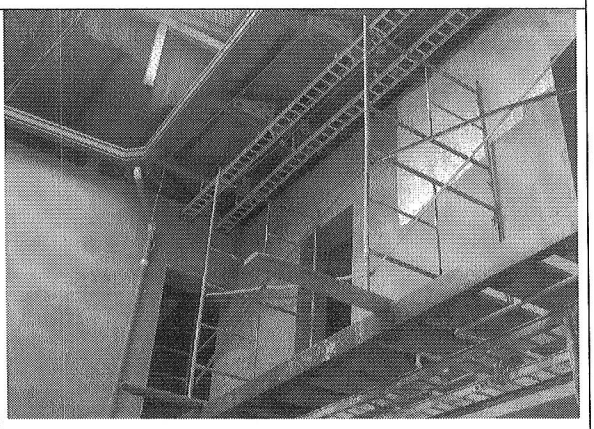
Foto 8. Restauración de la cubierta.

De acuerdo con lo anterior, se puede establecer que el inmueble ubicado en la calle 12 No. 4 - 44 **NO AMENAZA RUINA,** no se observa daño en la estructura de la edificación, no hay agotamiento generalizado de los elementos estructurales. No se evidencia posibilidad de colapso a corto plazo. Sin embargo, se recomienda a los propietarios o responsables del inmueble continuar con el procedimiento de reforzamiento y restauración de la edificación hasta concluir satisfactoriamente.
