1.1 CONCEPTO DE AMENAZA RUINA Nº CAR:	2716
1.2 ÁREA:	Análisis de Riesgos y Efectos Cambio Climático
1.3 COORDINACIÓN:	Conceptos Técnicos
1.4 REFERENCIA CRUZADA RADICADO IDIGER:	2016ER9049
1.5 RESPUESTA OFICIAL No.	CR-24233

2.1 SOLICITANTE:	INSPECCIÓN 14 "A" DISTRITAL DE POLICIA
2.2 LOCALIDAD:	(14) LOS MÁRTIRES
2.3 UPZ:	(102) LA SABANA
2.4 BARRIO O SECTOR CATASTRAL:	VOTO NACIONAL
2.5 DIRECCIÓN:	CALLE 9 A No. 15 – 17
2.6 CHIP:	AAA0034JNCN y otros
2.7 FECHA DE VISITA:	JUNIO 01 DE 2016
2.8 POBLACIÓN BENEFICIADA:	1 Persona – 1 Familia
2.9 ÁREA (m2):	900 m² (Aproximadamente)

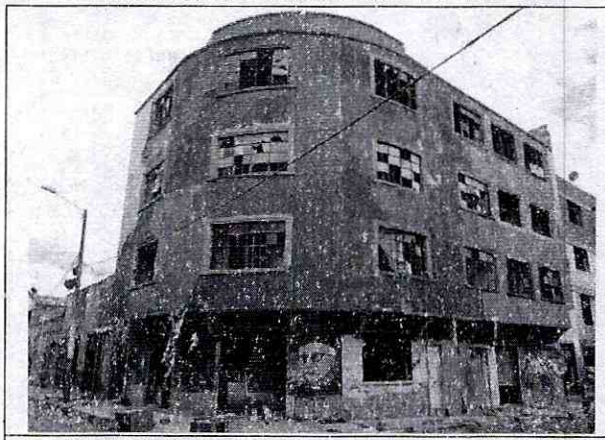
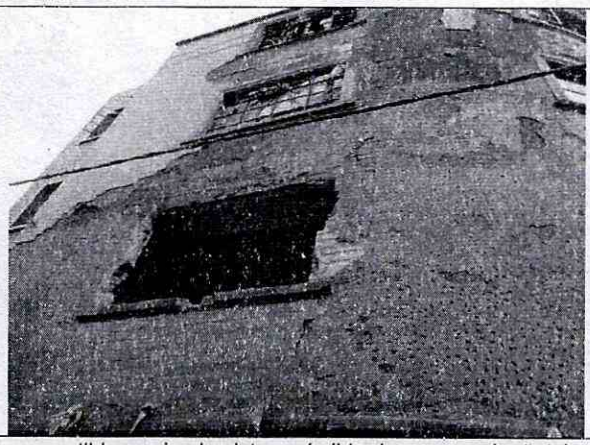
Fotos 1 y 2. Fachada del inmueble. Muros con agrietamientos perceptibles a simple vista y pérdida de revoque (pañete). Vidrios rotos con posibilidad de caída

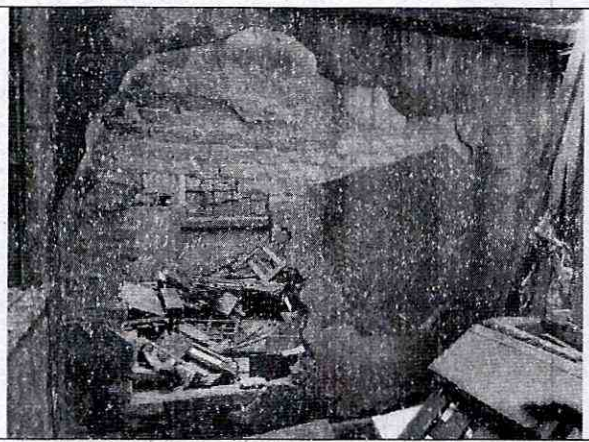
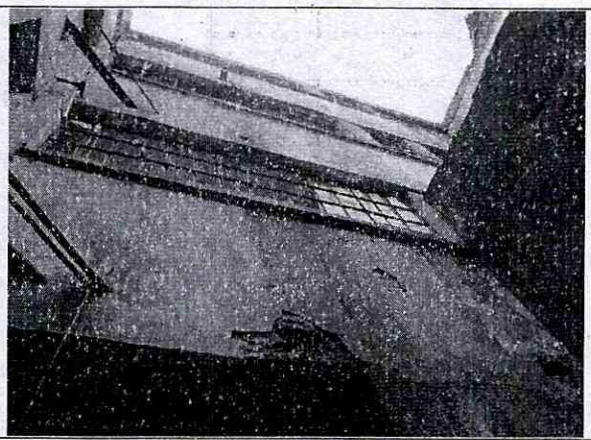
Fotos 3 y 4. Fachada interna sector patio. Muros con agrietamientos perceptibles a simple vista y pérdida de revoque (pañete), fractura y desprendimiento de partes de piezas de mampostería

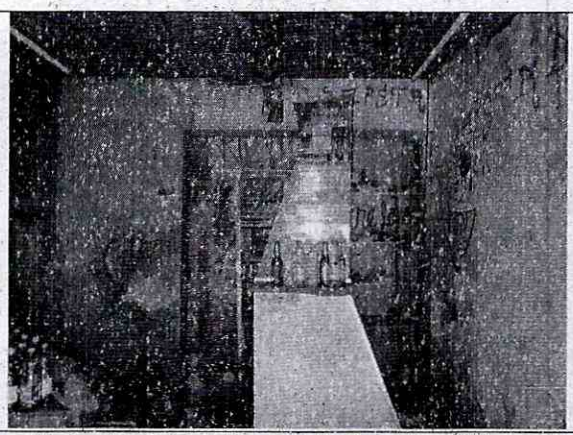
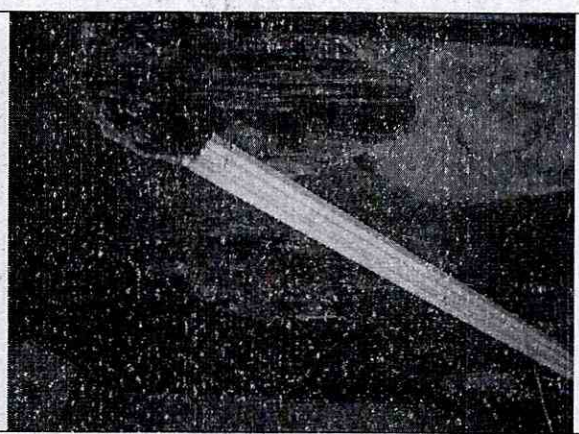
Fotos 5 y 6. Aspecto general primer piso. Cielo rasos con desprendimiento de mortero y rompimiento de elementos

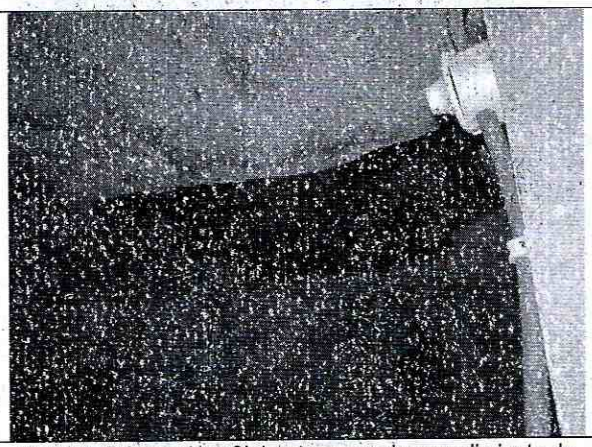
Foto 7. Primer piso. Cielo rasos con desprendimiento de mortero, humedades y eflorescencias

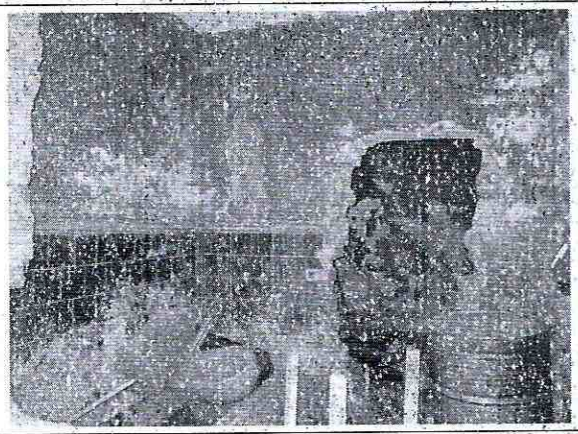
Foto 8. Muros primer piso. Agrietamientos perceptibles a simple vista y pérdida de revoque (pañete)

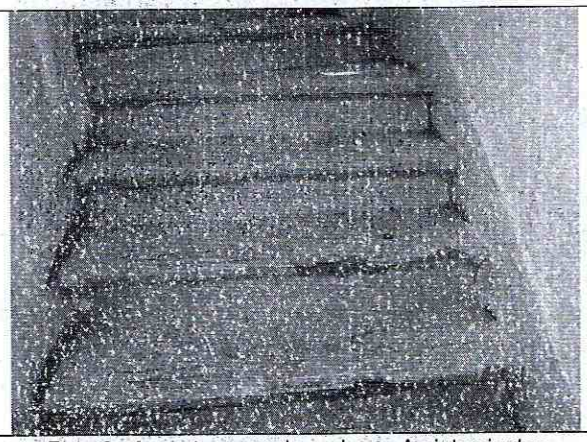
Foto 9. Aspecto general escaleras. Agrietamientos perceptibles a simple vista

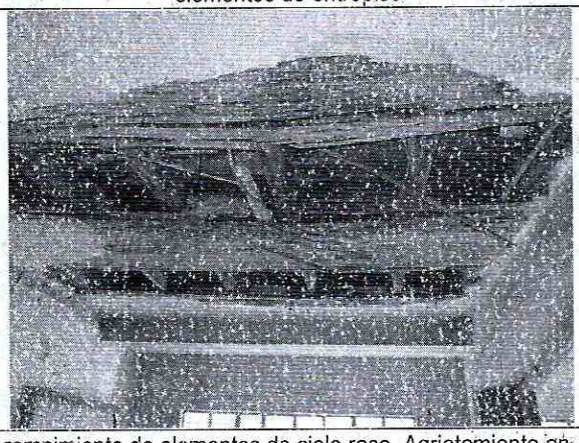
Foto 10. Segundo piso. Desprendimiento de mortero y rompimiento de elementos de cielo raso. Agrietamiento en elementos de entrepiso

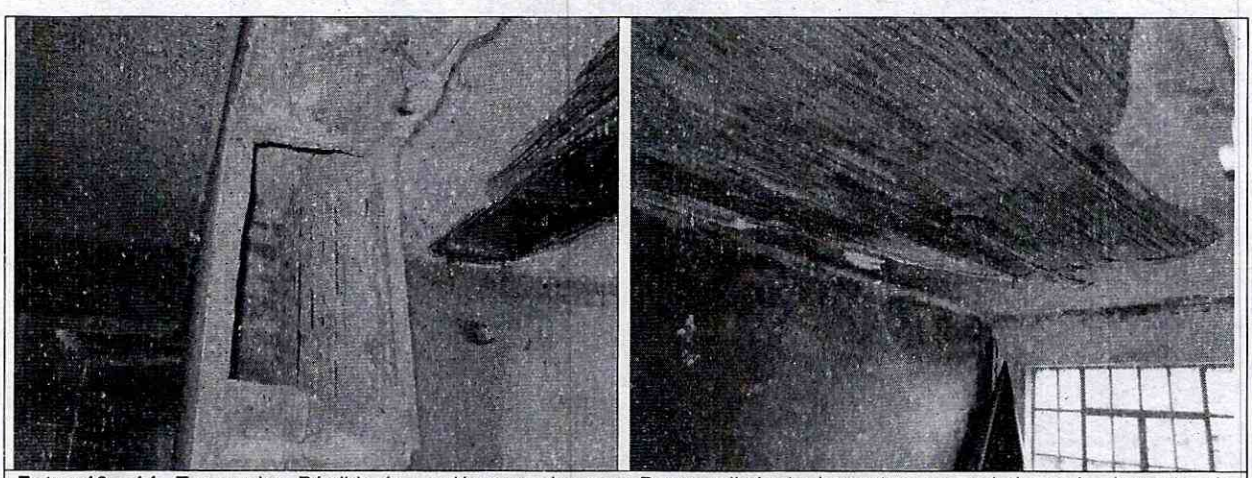
Fotos 11 y 12. Segundo piso. Desprendimiento de mortero y rompimiento de elementos de cielo raso. Agrietamiento en elementos de entrepiso

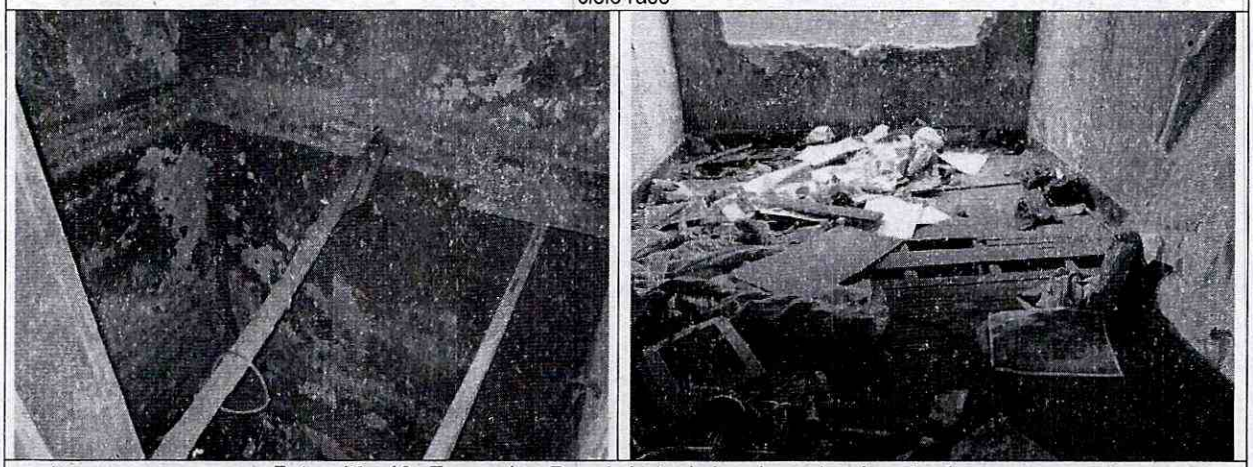
Fotos 13 y 14. Tercer piso. Pérdida de sección muro de carga. Desprendimiento de mortero y rompimiento de elementos de cielo raso

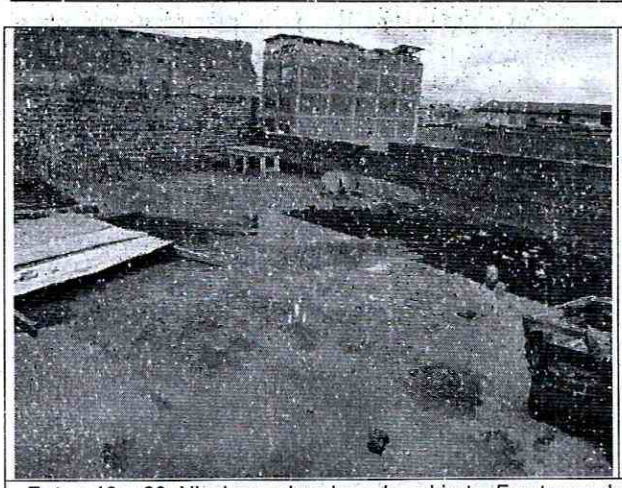
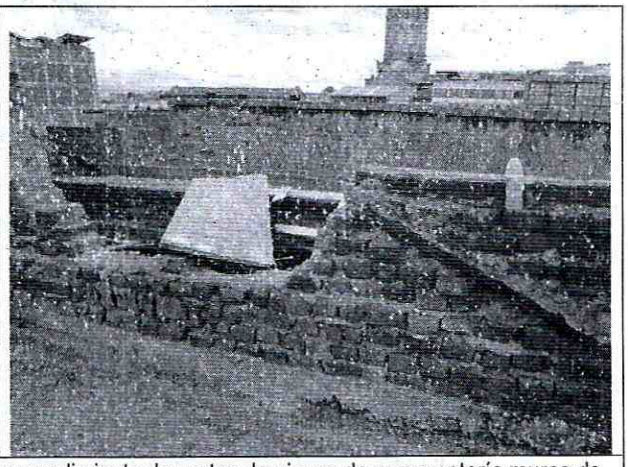
Fotos 19 y 20. Nivel superior placa de cubierta. Fractura y desprendimiento de partes de piezas de mampostería muros de parapeto
