DIAGNÓSTICO TÉCNICO DI-20192
SUBDIRECCIÓN DE ANÁLISIS DE RIESGOS Y EFECTOS DE CAMBIO CLIMÁTICO
GRUPO ASISTENCIA TÉCNICA
RAICADO IDIGER 2024ER919

1. DATOS GENERALES DEL EVENTO

5. ESCENARIO DE RIESGO: Actividad de la Construcción

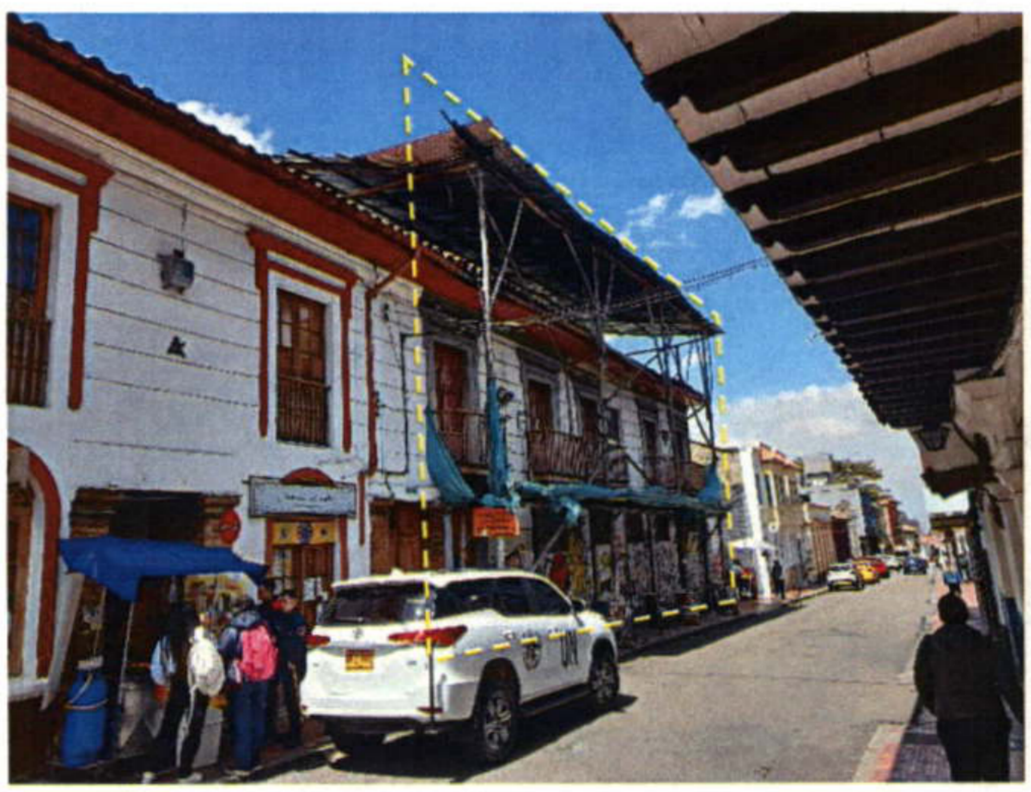
El sector donde se ubica el predio de la Calle 11 No. 2 - 41, corresponde a una ladera con una pendiente cercana a los 15°, consolidada a nivel urbanístico, con vías de acceso vehicular y peatonal pavimentadas y adecuada dotación de servicios públicos. Dadas las condiciones topográficas del sector las edificaciones de la zona se emplazan de forma escalonada y para la construcción de las mismas se implementaron taludes de corte y/o relleno, confinados en algunos casos mediante muros en mampostería y piedra pegada sin sistemas para el drenaje de aguas de escorrentía superficial y sub-superficial (ver fotografía 1 y 2).

Fotografía 1. Vista del sector donde se ubica la edificación del predio de la Calle 11 No. 2 – 41.

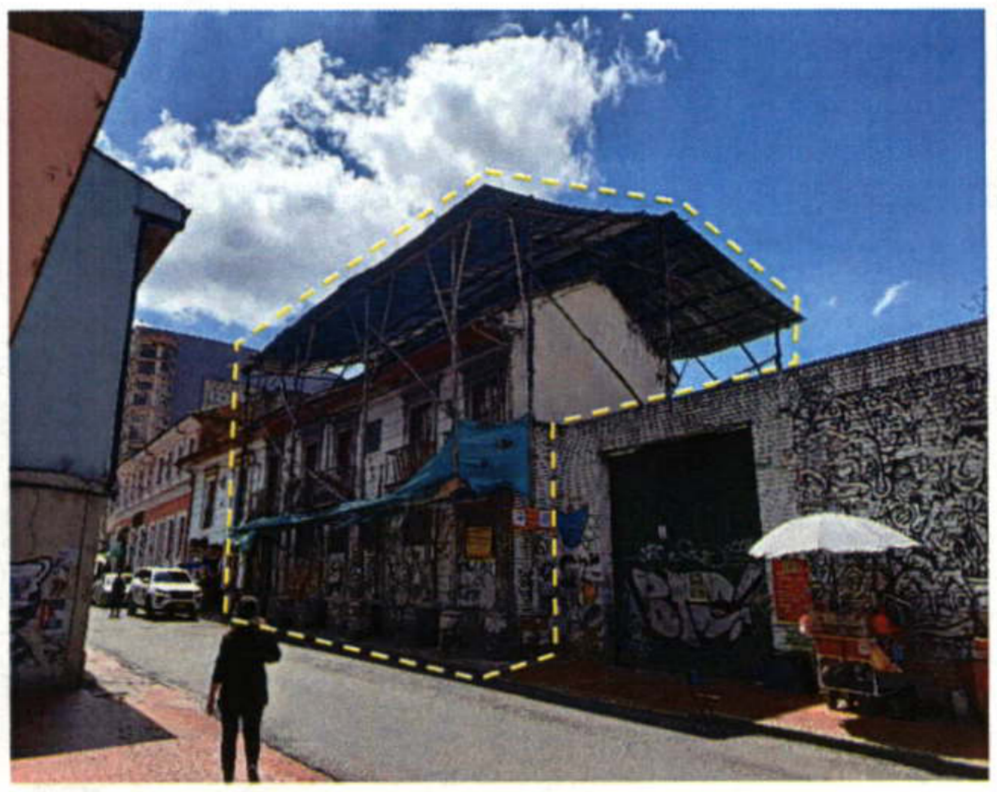
Fotografía 2. Vista del sector donde se ubica la edificación del predio de la Calle 11 No. 2 – 41

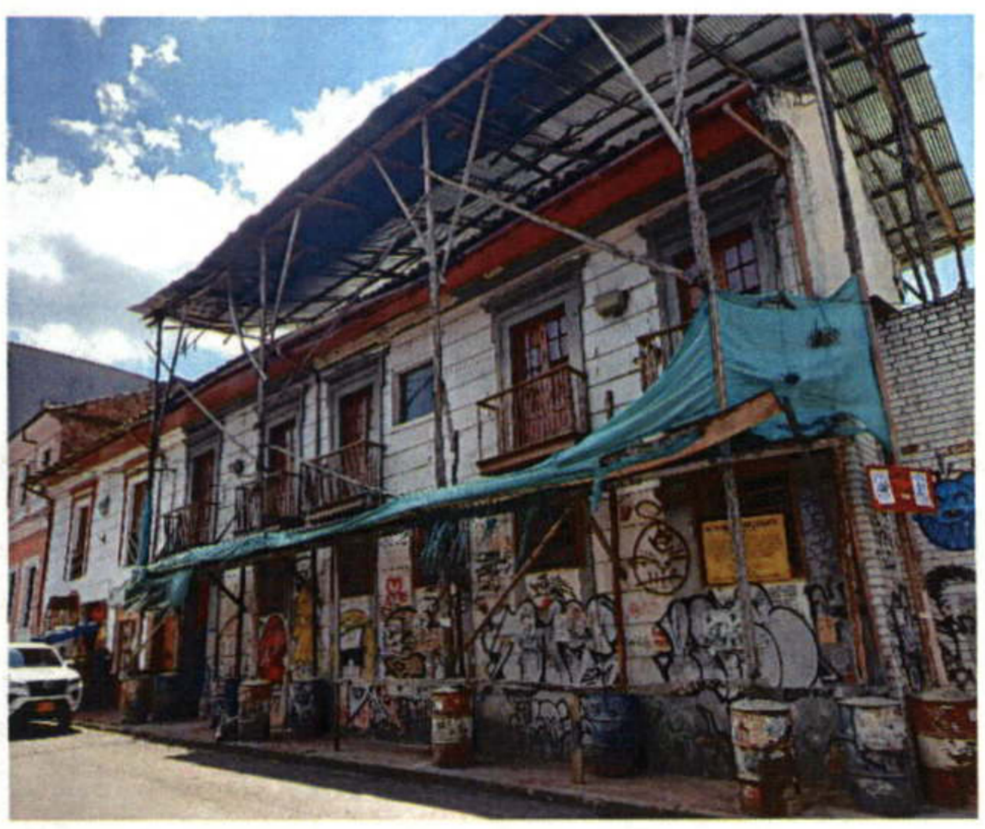
De acuerdo con una valla informativa encontrada en la fachada del predio, al parecer el inmueble del predio de la Calle 11 No. 2 – 41, será objeto de intervenciones de obra en la modalidad de demolición parcial, ampliación y restauración; por lo que se implementó un cobertizo en tejas de zinc, las cuales se apoyan en una estructura construida con elementos de madera rolliza apoyada en canecas rellenas de concreto; cobertizo que, posiblemente también funciona como una cubierta alterna para evitar que las aguas lluvias ingresen al inmueble ante daños en la cubierta, lo cual no es posible precisar con base en la inspección visual (ver fotografía 4).

Fotografía 4. Fachada del inmueble del predio de la Calle 11 No. 2 – 41, se aprecia el cobertizo y la estructura de soporte.
