1. INFORMACIÓN DE REFERENCIA

1.1 CONCEPTO DE AMENAZA RUINA Nº CAR:	2939
1.2 ÁREA:	Análisis de Riesgos y Efectos Cambio Climático
1.3 AREA FUNCIONAL:	Conceptos Técnicos para Proyectos Públicos
1.4 REFERENCIA CRUZADA RADICADO IDIGER:	2018ER6331
1.5 RESPUESTA OFICIAL No.	RO-101457

2.1 SOLICITANTE:	INSPECCION 14 C DISTRITAL DE POLICIA
2.2 LOCALIDAD:	(14) LOS MARTIRES
2.3 UPZ:	(102) LA SABANA
2.4 BARRIO O SECTOR CATASTRAL:	SAN VICTORINO
2.5 DIRECCIÓN:	CARRERA 16 No. 14 – 82
2.6 CHIP:	AAA0072WMNX
2.7 FECHA DE VISITA:	ABRIL 24 DE 2018
2.8 POBLACIÓN BENEFICIADA:	45 Personas – 8 Familias
2.9 ÁREA (m2):	900 m² (Aproximadamente)

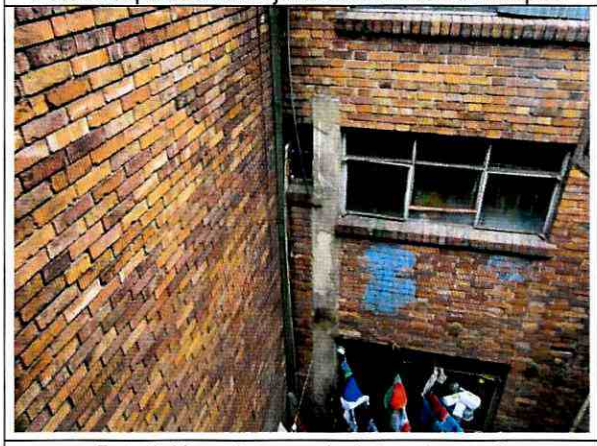
Foto 8. Muros internos en buen estado, deterioro leve.

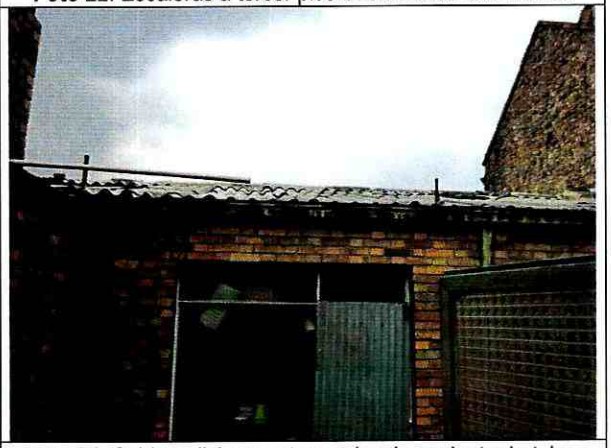
Foto 24. Cubierta liviana, rotura y desplazamiento de tejas.

- Reparar los daños funcionales de la cubierta
- Reparar las instalaciones o redes hidrosanitarias internas de la edificación, para dar un adecuado manejo a las aguas lluvias y servidas
- Reparar o reemplazar los listones de madera del entrepiso que presentan deterioro o rotura
- Retirar los sectores de cielo raso que presentan desprendimientos y posible caída de fragmentos del pañete de recubrimiento
- Reparar los acabados de muros que presentan deterioro
- Reparar los acabados del muro de fachada en el sector que presenta deterioro moderado
- Realizar labores de mantenimiento general, periódicamente, a todos los elementos que conforman la edificación, para prevenir y contrarrestar el deterioro y evitar posibles colapsos parciales de elementos estructurales y no estructurales
