1.1 CONCEPTO TÉCNICO No. CT:	**5793**
1.2 ÁREA:	TÉCNICA Y DE GESTIÓN
1.3 COORDINACIÓN:	INVESTIGACIÓN Y DESARROLLO
1.4 REFERENCIA CRUZADA RADICADO FOPAE:	2010ER3341
1.5 RESPUESTA OFICIAL No.	RO-41076

2.1 SOLICITANTE:	SECRETARÍA DISTRITAL DE INTEGRACIÓN SOCIAL
2.2 PROYECTO:	JARDÍN INFANTIL SAN JORGE
2.3 LOCALIDAD:	18. RAFAEL URIBE URIBE
2.4 UPZ:	53. MARCO FIDEL SUAREZ
2.5 BARRIO O SECTOR CATASTRAL:	SAN JORGE – GLORIA GAITÁN
2.6 DIRECCIÓN:	DIAGONAL 45B BIS SUR No. 16A – 70 DIAGONAL 45B BIS SUR No. 16A – 74 DIAGONAL 45B BIS SUR No. 16A – 76 DIAGONAL 45B BIS SUR No. 16A – 74 INT1(*)
2.7 CHIP:	AAA0008OMUZ AAA0008OMWF AAA0008OMXR AAA0008BOTD(*)
2.8 MANZANA CATASTRAL:	38
2.9 PREDIO CATASTRAL:	24, 25, 26 Y 78
2.10 ÁREA (Ha):	0.13832(**)
2.11 FECHA DE VISITA:	MARZO 23 DE 2010

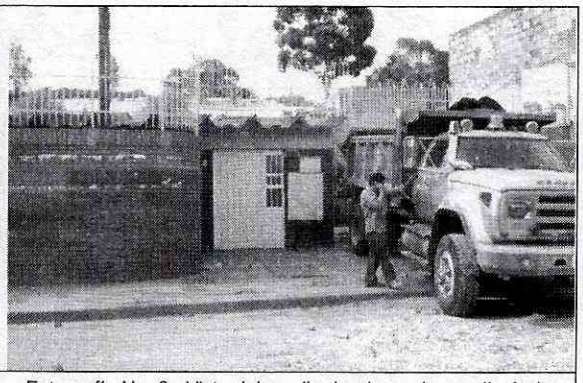
Fotografía No. 1: Vista sobre la Diagonal 45 Bis B Sur hacia el sur.

La zona donde se busca desarrollar el proyecto presenta actualmente un uso de suelo urbano con edificaciones de tipo residencial. Corresponde con un sector consolidado con densidad de construcción alta, contando con vías pavimentadas (Fotografía No. 1); asimismo, el sector cuenta con sistemas de recolección de aguas lluvias y aguas residuales. En la zona se encuentran edificaciones de hasta dos (2) pisos de altura en su mayoría, en un terreno con pendiente media a baja.

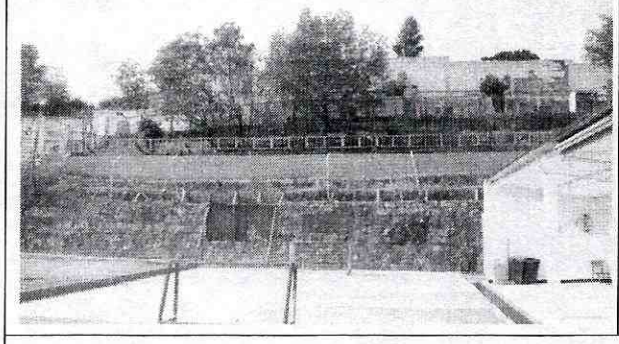
Fotografía No. 2: Vista del predio donde se desarrollará el proyecto "JARDÍN SAN JORGE"

En el momento de la visita, el predio se encuentra ocupado por una construcción de un (1) nivel construida en mampostería simple. No se evidenciaron condiciones o elementos que permitan inferir la presencia de procesos de inestabilidad geotécnica activos en el área del proyecto o sus zonas aledañas.

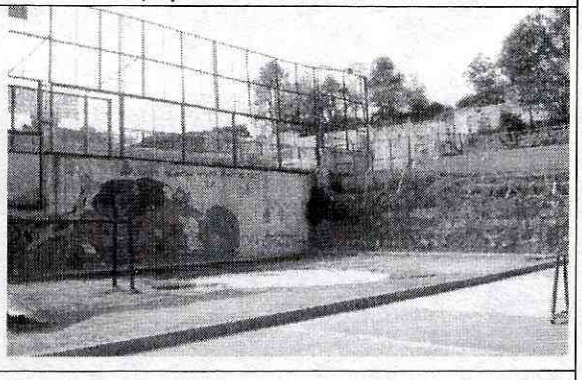
Fotografías No. 3 y No. 4. Taludes de aproximadamente 5m de altura, localizados en la parte posterior del predio.

En el interior del predio de interés se encuentran áreas libres de uso recreativo con superficies duras, adicionalmente en el costado sur del predio se observan taludes subverticales de carácter antrópico, de aproximadamente 5m de altura, los cuales no evidencian procesos de inestabilidad geotécnica (Fotografías No. 3 y No. 4).

Desde el punto de vista de riesgo por remoción en masa, la DPAE recomienda la realización de un estudio geotécnico y de estabilidad de taludes que cumpla con los requisitos establecidos en las Normas Colombianas de Diseño y Construcción Sismo Resistente NSR-98 y en general lo establecido en el titulo H de las mismas. Dicho estudio debe contemplar la evaluación de estabilidad de las intervenciones y el diseño detallado de las medidas de estabilización correspondientes para todas las etapas de construcción. Para todos los cortes ocasionados en el terreno, se tendrán en cuenta los empujes de tierra generados por condiciones morfológicas, los esfuerzos inducidos por eventos sísmicos, así como las sobrecargas generadas por las edificaciones y vías adyacentes. Lo anterior, teniendo en cuenta la presencia de taludes subverticales en el interior del predio objeto de consulta.
