ALCALDÍA MAYOR DE BOGOTÁ D.C. GOBIERNO SEGURIDAD Y CONVIVENCIA Fondo de Prevención y Atención a Emergencias	CONCEPTO TÉCNICO SOBRE NECESIDAD DE ESTUDIOS DETALLADOS DE AMENAZA Y RIESGO POR FENOMENOS DE REMOCIÓN EN MASA DENTRO DEL TRÁMITE DE LICENCIA URBANÍSTICA	Código:	GPR-FT-10
		Versión:	01
		Código Documental:

1.1 CONCEPTO TÉCNICO No. CT:	**5369**
1.2 ÁREA:	INVESTIGACIÓN Y DESARROLLO
1.3 COORDINACIÓN:	CONCEPTOS TÉCNICOS
1.4 REFERENCIA CRUZADA RADICADO FOPAE:	2008ER12018
1.5 RESPUESTA OFICIAL No.	RO-32481

2.1 SOLICITANTE:	CURADURÍA URBANA No. 4
2.2 PROYECTO:	Calle 128 No. 86C-55
2.3 LOCALIDAD:	11. Suba
2.4 UPZ:	28. El Rincón
2.5 BARRIO O SECTOR CATASTRAL:	Guillermo Núñez
2.6 DIRECCIÓN:	Calle 128 No. 86C-55 (Nueva Nomenclatura)
2.7 CHIP:	AAA0163TWXS
2.8 MANZANA CATASTRAL:	15
2.9 PREDIO CATASTRAL:	94
2.10 ÁREA (Ha):	0.009
2.11 FECHA DE VISITA:	Octubre 20 de 2008

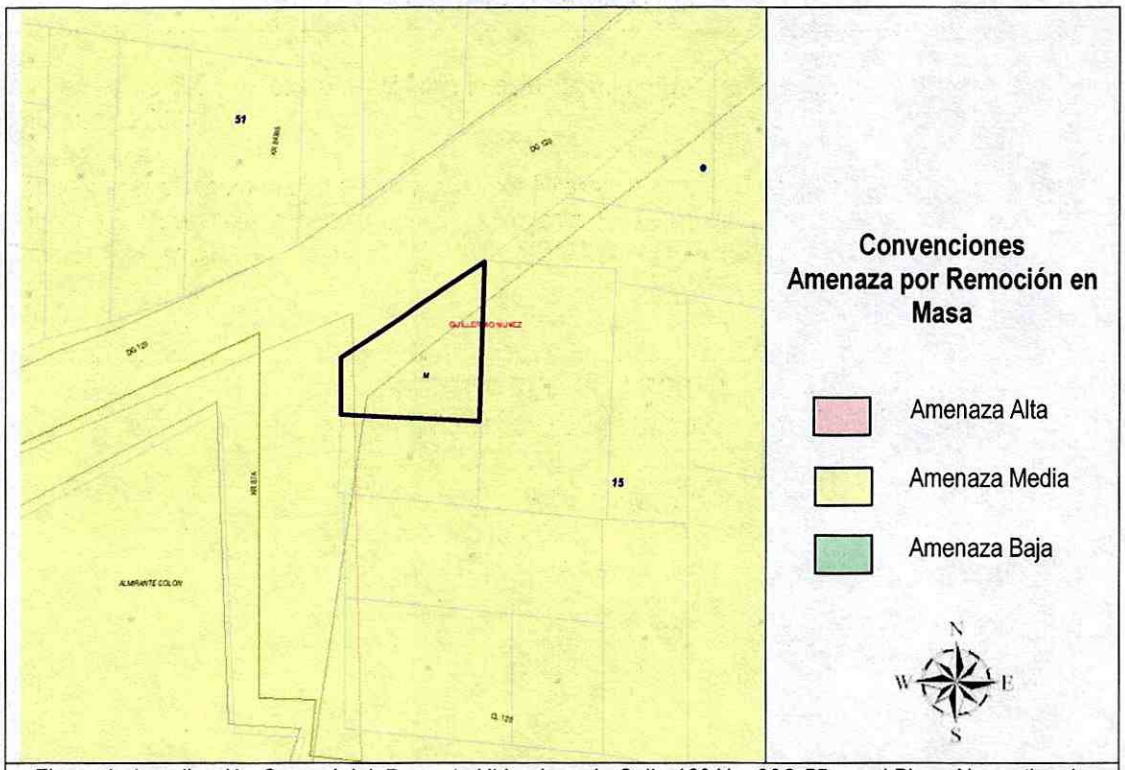
Conforme con el plano normativo de "Amenaza por Remoción en Masa" del Plan de Ordenamiento Territorial de Bogotá – POT, el sector donde se localiza el proyecto ubicado en la Calle 128 No. 86C-55, de la Localidad de Suba, se encuentra en una zona de AMENAZA MEDIA por procesos de remoción en masa (Figura 1).

Figura 1. Localización General del Proyecto Ubicado en la Calle 128 No. 86C-55, en el Plano Normativo de Amenaza por Remoción en Masa del POT (Decreto 190 de 2004).

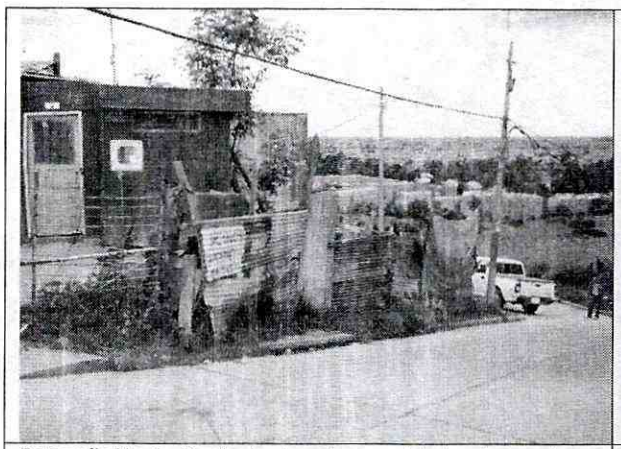
En el predio objeto del presente concepto técnico, se encuentra construida una (1) edificación de un (1) piso de altura, en mampostería sin confinar y cuenta con un cerramiento en tejas de zinc. La edificación en el momento de la vista técnica adelantada, no evidencia daños o patologías estructurales asociadas a la presencia de procesos de inestabilidad (Fotografías No. 1 y 2).

Fotografía No. 1. Predio donde se busca adelantar el proyecto localizado en la Calle 128 No. 86C-55.

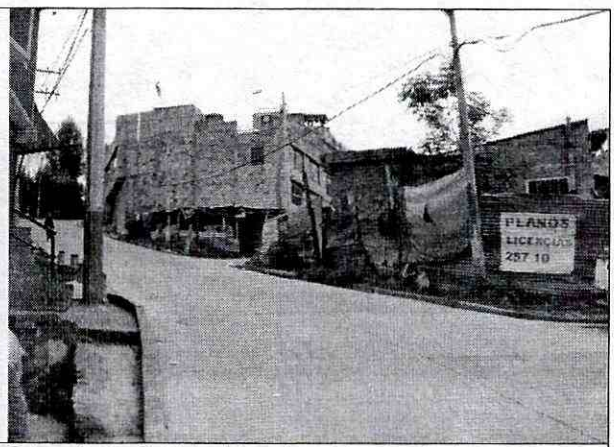
Fotografía No. 2. Vista del predio y del sector donde se propone adelantar el proyecto.

En el momento de la verificación de campo adelantada, no se evidenció la presencia de procesos de remoción en masa activos que involucren el área donde se busca desarrollar el proyecto.
