DIAGNÓSTICO TÉCNICO DI -13373
SUBDIRECCIÓN DE ANÁLISIS DE RIESGOS Y EFECTOS DE CAMBIO CLIMÁTICO
GRUPO ASISTENCIA TÉCNICA
RADICADO IDIGER 2019ER9353

1. DATOS GENERALES DEL EVENTO

5. ESCENARIO DE RIESGO: Construcciones – Funcionamiento / Operación de edificaciones

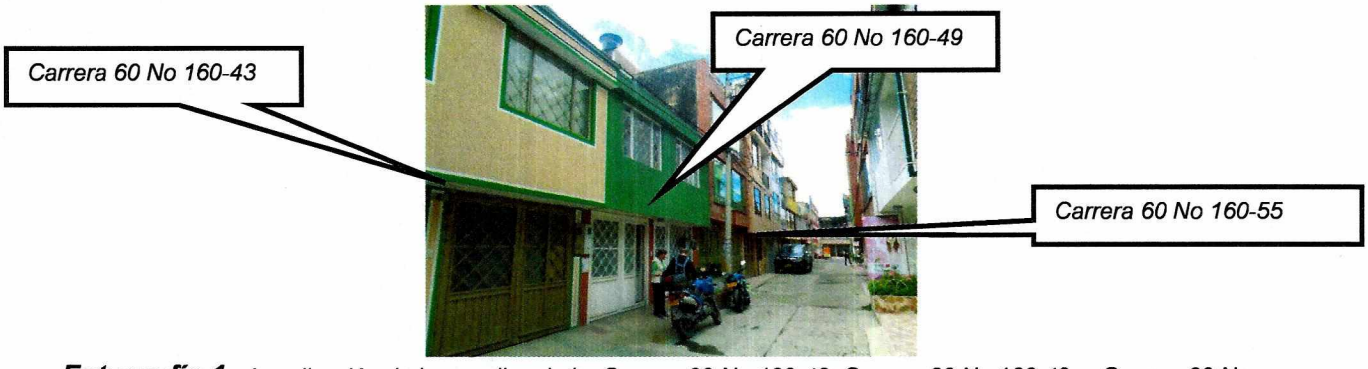
Los predios evaluados se localizan en una zona plana, consolidada con vías pavimentadas. En el predio de la Carrera 60 No 160-49, se emplaza una edificación de 3 niveles construida hace 40 años aproximadamente cuya conformación estructural está basada en muros de carga con placas de entrepiso en concreto reforzado. La edificación colinda hacia el costado norte con el predio de la Carrera 60 No 160-55 en donde se emplaza una edificación de tres niveles construida hace aproximadamente 6 años (Ver Fotografía 1).

Fotografía 1. *Localización de los predios de la Carrera 60 No 160-43, Carrera 60 No 160-49 y Carrera 60 No 160-55 en el Barrio Prado Veraniego de la Localidad de Suba.*

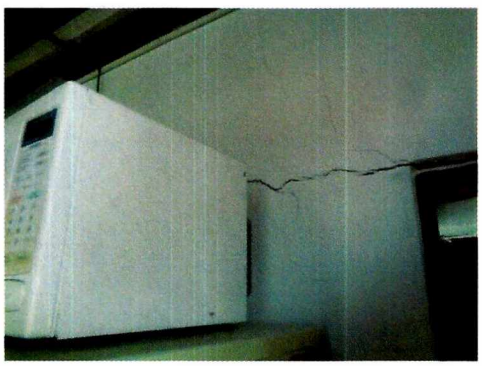
En el predio de la Carrera 60 No 160-49, se evidencia abombamientos en el enchape del piso del primer nivel, fisuras en muros divisorios con aberturas hasta de 2mm, desprendimientos de enchapes también en muros divisorios y grietas con aberturas hasta de medio centímetro en muros divisorios de los pisos 2 y 3. De acuerdo con la información suministrada por la señora Rosalba Mateus, propietaria de la vivienda y quien atendió la visita hace unos meses se adelantó la reparación de varias de las fisuras y grietas existente en los muros mediante la implementación de una malla plástica adherida a los mismos, sin embargo dichas fisuras y grietas han vuelto a aparecer (Ver Fotografías 6 -8)

Asentamientos diferenciales a causa de las etapas de construcción y asentamiento de la edificación emplazada en el predio de la Carrera 60 No 160-55

Fotografías 5 y 6. *Fisuras en muros divisorios del predio de la Carrera 60 No 160-49*

Fotografías 7 y 8. *Grietas en muros divisorios del predio de la Carrera 60 No 160-49*

A la Alcaldía Local de Suba, dado que posiblemente los daños evidenciados en el predio de la Carrera 60 No 160-49 están asociados a la construcción que se adelantó en el predio de la Carrera 60 No 160-55, en el Sector Gilmar de la Localidad de Suba, adelantar las acciones correspondientes con los responsables de dicha construcción, para que realicen las acciones necesarias que garanticen la estabilidad de los elementos que presentan daños. Lo anterior en caso de determinarse que efectivamente la construcción de la Carrera 60 No 160-55, ocasionó y/o actuó como detonante de los daños existentes.

Al responsable y/o responsables del predio de la Carrera 60 No 160-49, realizar un seguimiento permanente de las condiciones de estabilidad de la estructura, con el propósito de desarrollar intervenciones oportunas que impidan la manifestación de situaciones que generen condiciones de riesgo.
