1.1 CONCEPTO DE AMENAZA RUINA Nº CAR:	2817
1.2 ÁREA:	Análisis de Riesgos y Efectos Cambio Climático
1.3 AREA FUNCIONAL:	Conceptos Técnicos
1.4 REFERENCIA CRUZADA RADICADO IDIGER:	2017ER258
1.5 RESPUESTA OFICIAL No.	R0-92655

2.1 SOLICITANTE:	ALCALDIA LOCAL DE SANTA FE
2.2 LOCALIDAD:	(4) SAN CRISTOBAL
2.3 UPZ:	(34) 20 DE JULIO
2.4 BARRIO O SECTOR CATASTRAL:	VEINTE DE JULIO
2.5 DIRECCIÓN:	CALLE 23 SUR No. 6 – 29
2.6 CHIP:	AAA0007UTUZ
2.7 FECHA DE VISITA:	ENERO 24 DE 2017
2.8 POBLACIÓN BENEFICIADA:	1 Persona – 1 Familia
2.9 ÁREA (m2):	200 m² (Aproximadamente)

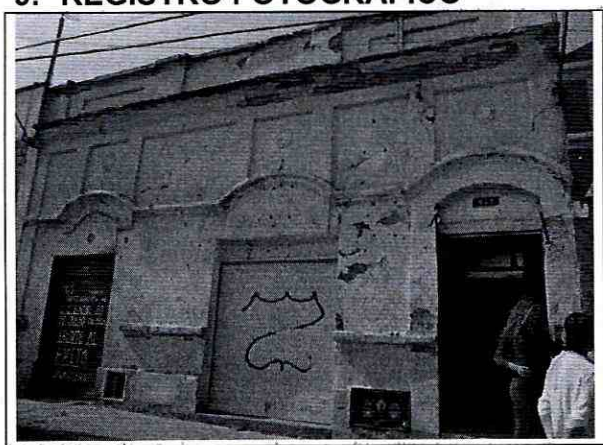
Foto 1. Fachada general del predio objeto del concepto.

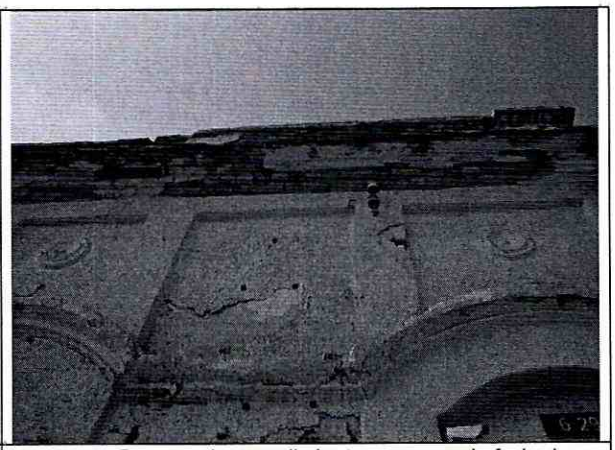
Foto 2. Daños y desprendimientos en muro de fachada.

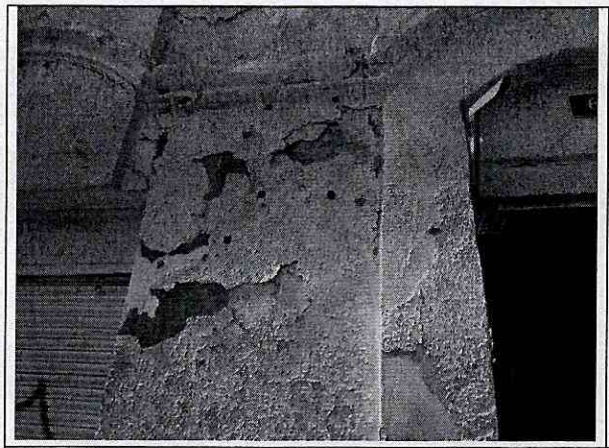
Foto 3. Agrietamientos y daños en muro de fachada.

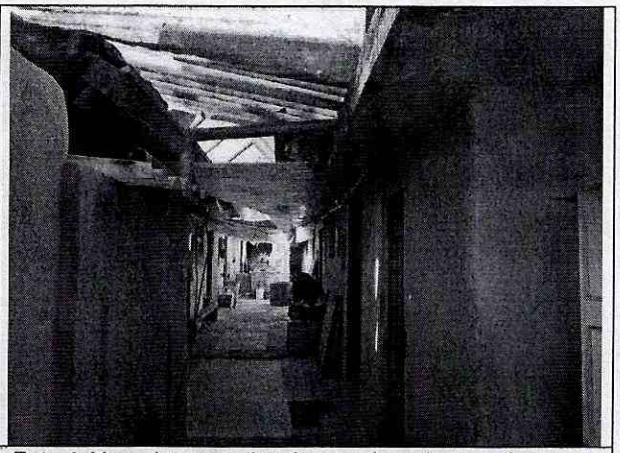
Foto 4. Muros internos, deterioro, agrietamientos y fracturas.

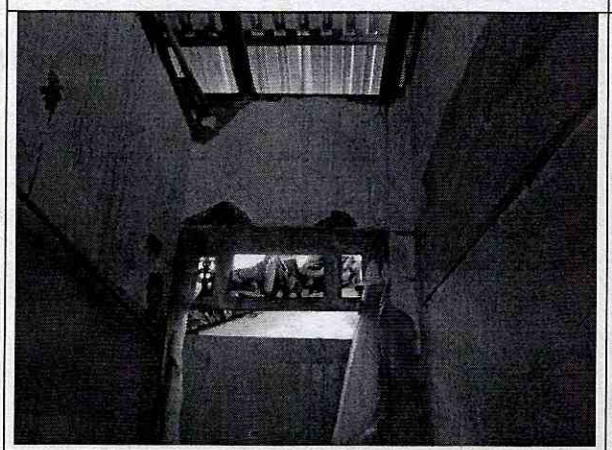
Foto 5. Deterioro generalizado de muros internos.

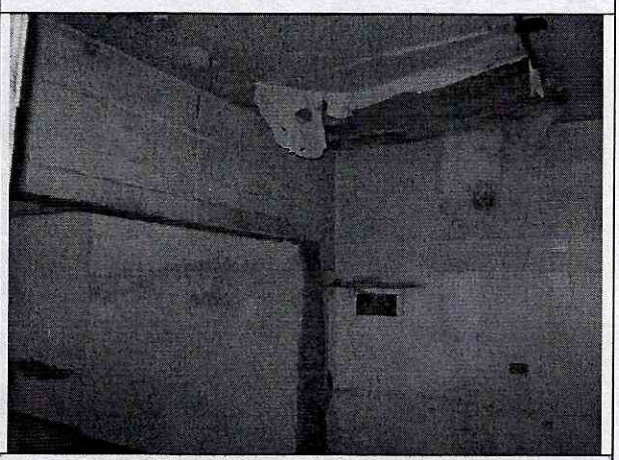
Foto 6. Muros internos, deterioro de acabados.

Foto 7. Daños en muros internos de adobe.

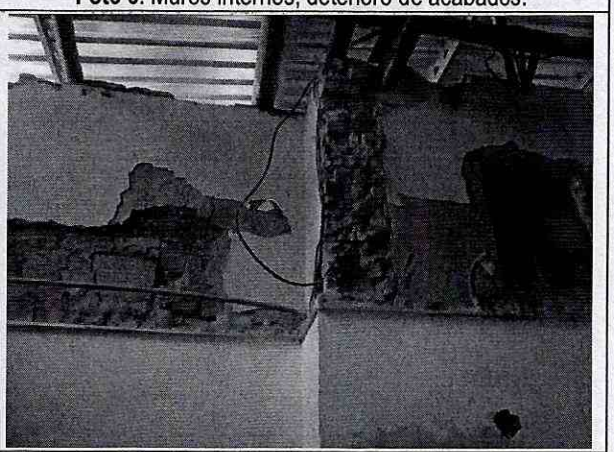
Foto 8. Demoliciones parciales y modificaciones.

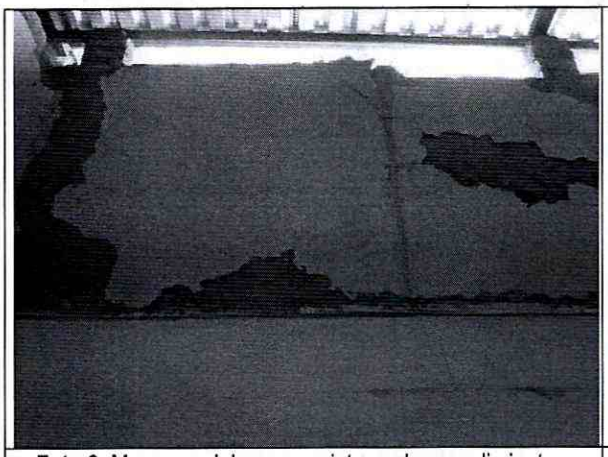
Foto 9. Muro en adobes con grietas y desprendimientos.

Foto 10. Reparaciones del pañete de muros.

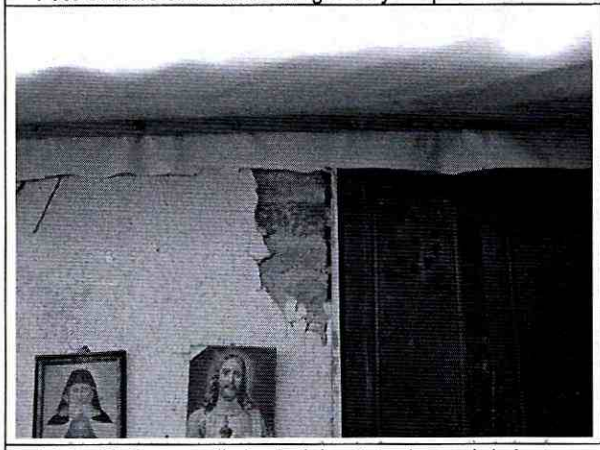
Foto 11. Desprendimiento del pañete de recubrimiento.

Foto 12. Fractura y deterioro fuerte del muro.

Foto 13. Agrietamiento diagonal en muro y dintel.

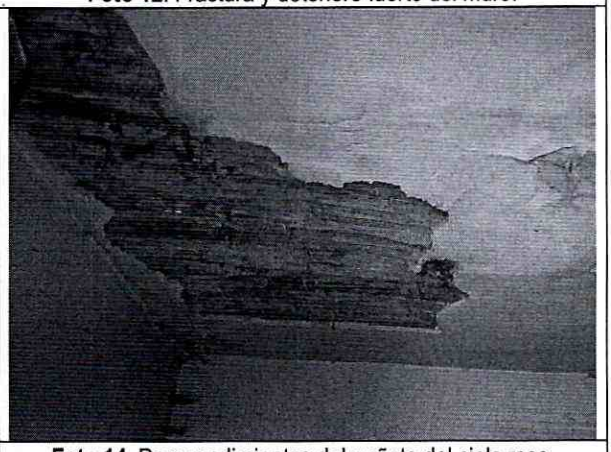
Foto 14. Desprendimientos del pañete del cielo raso.

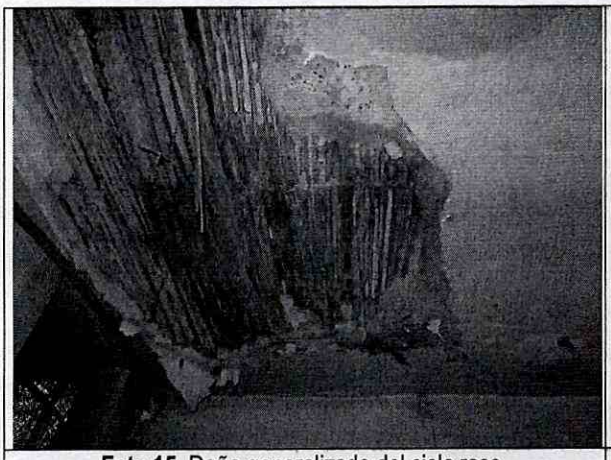
Foto 15. Daño generalizado del cielo raso.

Foto 16. Grietas y deformaciones del cielo raso.

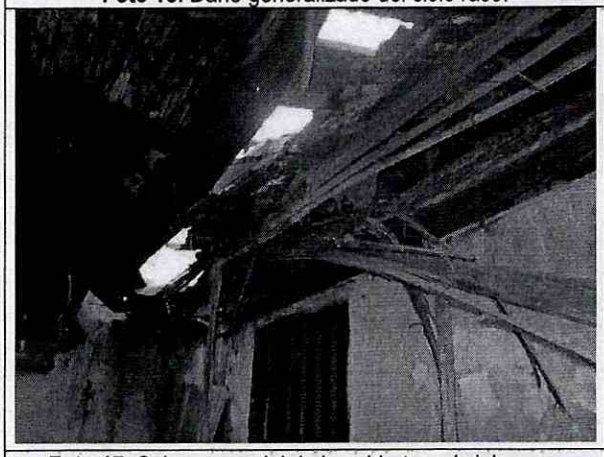
Foto 17. Colapso parcial de la cubierta y el cielo raso.

Foto 18. Fallas funcionales de cubierta, deterioro general.

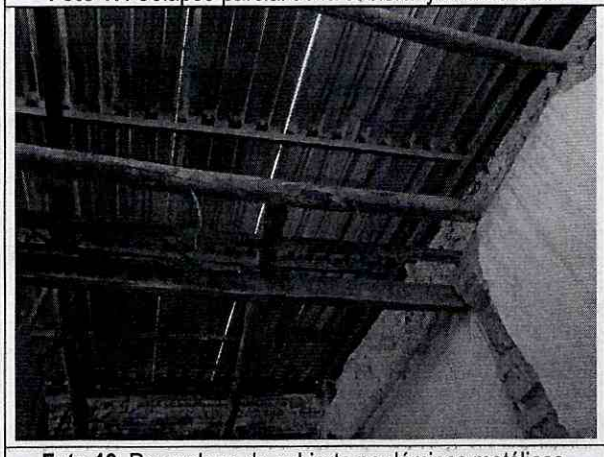
Foto 19. Reemplazo de cubierta por láminas metálicas.

Foto 20. Deterioro y daño general de la placa de piso.
