DIAGNÓSTICO TÉCNICO DI - 13185
SUBDIRECCIÓN DE ANÁLISIS DE RIESGOS Y EFECTOS DE CAMBIO CLIMÁTICO
GRUPO ASISTENCIA TÉCNICA
RADICADO IDIGER 2019ER5340

DIRECCIÓN:	Carrera 32 A No 25-20	**COORDENADAS AREA INSPECCIONADA**			X: 99121,08 Y: 103402,39		
BARRIO/SECTOR CATASTRAL:	Gran América	**ÁREA DIRECTA AFECTADA:**			200 M2		
UPZ:	107 Quinta Paredes	**POBLACIÓN ATENDIDA:**			20		
LOCALIDAD:	16- Puente Aranda	**FAMILIAS**	0	**ADULTOS**	20	**MENORES**	0
CHIP:	AAA0073NNKL	**PREDIOS EVALUADOS**			3		
AREA INSPECCIONADA	600 M2	**DOCUMENTO REMISORIO**			CR-33837

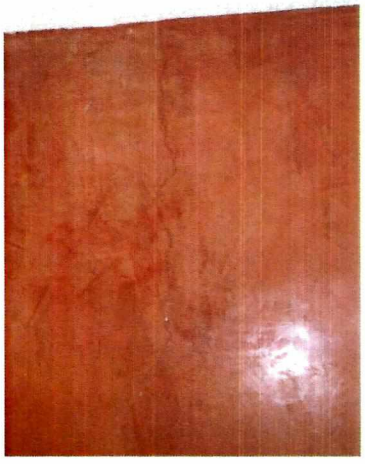
En el predio de la Carrera 32 A No 25-20, se evidencia de forma generalizada una fisura en sentido oriente - occidente a lo largo de primer piso, la cual se refleja en fisuras en antepechos de fachada e internos con aberturas aproximadas a los 3mm. La fisura se localiza aproximadamente a metro y medio de la edificación de reciente construcción (Ver Fotografías 2 y 3). Adicionalmente en este predio se evidencian fisuras de tendencia horizontal y vertical con aberturas cercanas al milímetro, en el acabado de muros divisorios (Ver fotografías 4 y 5).

Asentamientos diferenciales a causa de las etapas de construcción y asentamiento de la edificación emplazada en el predio de la Calle 25 BIS 31 A- 97

Fotografías 2 y 3. *Fisuras en antepechos de fachada en el predio de la Carrera 32 A No 25-20*

Al responsable y/o responsables del predio de la Carrera 32 A No 25-20, realizar un seguimiento permanente de las condiciones de estabilidad de la estructura, con el propósito de desarrollar intervenciones oportunas que impidan la manifestación de situaciones que generen condiciones de riesgo.
