1.1 CONCEPTO TÉCNICO No. CT:	**6300**
1.2 ÁREA:	TÉCNICA Y DE GESTIÓN
1.3 COORDINACIÓN:	INVESTIGACIÓN Y DESARROLLO
1.4 REFERENCIA CRUZADA RADICADO FOPAE:	2011ER11415
1.5 RESPUESTA OFICIAL No.	RO-50003

2.1 SOLICITANTE:	CURADURÍA URBANA No. 5
2.2 PROYECTO:	Balcones de Urapán
2.3 LOCALIDAD:	4. San Cristóbal
2.4 UPZ:	33. Sosiego
2.5 BARRIO O SECTOR CATASTRAL:	San Cristóbal Viejo
2.6 DIRECCIÓN:	Carrera 5 Este No. 12-47 Sur
2.7 CHIP:	AAA0000UCAF
2.8 MANZANA CATASTRAL:	07
2.9 PREDIO CATASTRAL:	19
2.10 ÁREA (Ha):	0.00287 (*)
2.11 FECHA DE VISITA:	Agosto 24 de 2011

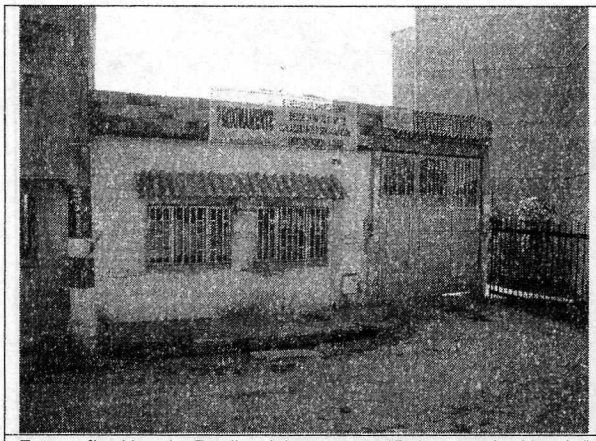
En el momento de la visita técnica en el predio objeto del presente concepto técnico, se encontró una construcción antigua de un nivel en mamposteria simple y sin evidencias de afectación por procesos de remoción en masa activos que involucren el área del proyecto.

Fotografía No. 1. Predio del proyecto "Balcones de Urapán" ubicado en la Carrera 5 Este No. 12-47 Sur, localidad de San Cristóbal.

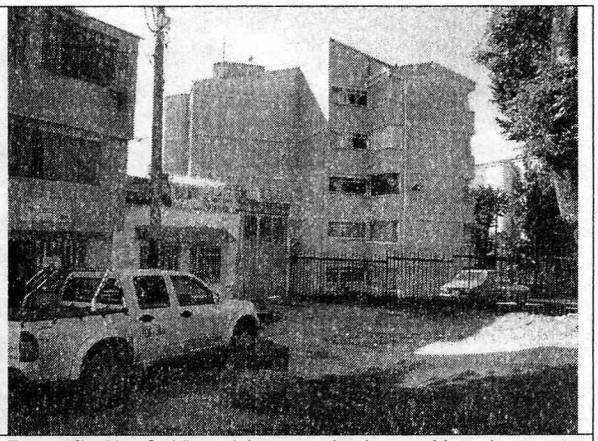
Fotografía No. 2. Vista del sector donde se ubica el proyecto "Balcones de Urapán" ubicado en la Carrera 5 Este No. 12-47 Sur, localidad de San Cristóbal.
