DIAGNÓSTICO TÉCNICO DI-12559
SUBDIRECCIÓN DE ANÁLISIS DE RIESGOS Y EFECTOS DE CAMBIO CLIMÁTICO
GRUPO ASISTENCIA TÉCNICA
EVENTO SIRE 5232070

En el predio de la Carrera 5 # 20 - 89 la Empresa Construcciones Arrecife adelanta un proyecto de un edificio que actualmente se encuentra construido hasta el séptimo piso. El edificio cuenta con una estructura de pórticos de concreto resistente a momentos y pantallas de concreto reforzado. Hacia el costado oriental el proyecto limita con la Carrera 5 y hacia el norte con la Calle 21. La visita fue atendida por Jaime Benitez permitiendo el acceso al edificio.

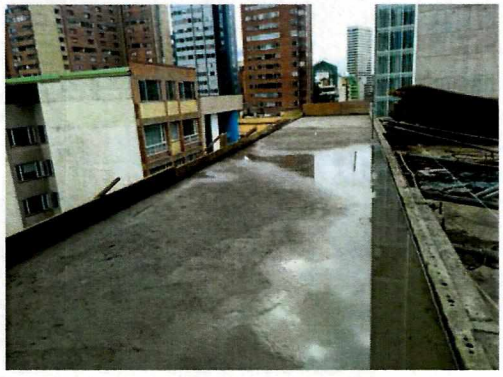
Foto 1. Vista de la edificación de la Carrera 5 # 20 - 89.
