DIAGNÓSTICO TÉCNICO – DI-16652
SUBDIRECCIÓN DE ANÁLISIS DE RIESGOS Y EFECTOS DEL CAMBIO CLIMÁTICO
GRUPO ASISTENCIA TÉCNICA
EVENTO SIRE 5386411

5. ESCENARIO DE RIESGO: Movimiento en masa.

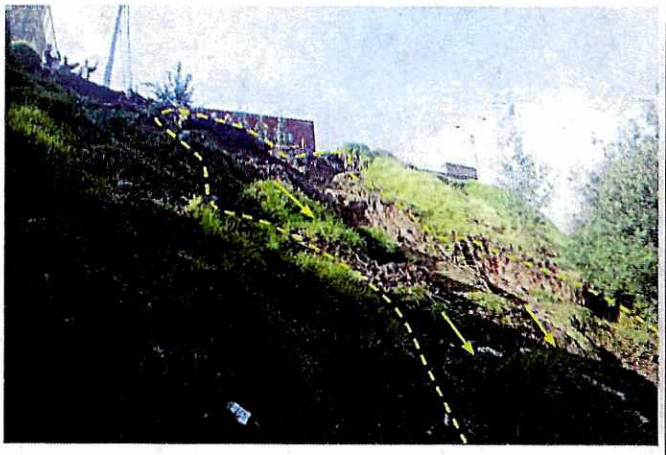
Desde la parte alta del mencionado talud se presentó un movimiento en masa tipo flujo, que involucró un volumen cercano a los 70 m³, de suelo residual y cobertura vegetal altamente saturado, depositándose hacia la zona media y baja del talud (ver fotografías 1 a 6). Parte del material movilizado alcanzó la zona de patio de la vivienda del predio P3, recostándose sobre los muros de cerramiento posteriores. Otra parte del material movilizado, impactó la cubierta de la vivienda del predio P2, generando el colapso parcial de esta y afectación de enseres al interior de la vivienda (ver fotografías 11 a 14). Al momento de la inspección técnica las viviendas de los predios P1 y P4, no fueron alcanzadas por el material movilizado (ver fotografías 9, 10, 15 y 16). Hacia la parte alta del talud se identificó un volumen de suelo en contrapendiente y sobre el sendero peatonal se observó una grieta de tracción con una abertura de 5 mm a lo largo de 20 m aproximadamente, lo que indica una masa potencialmente inestable cercana a los 30 m³.

Fotografía 5. Vista del movimiento en masa identificado a la altura de la Diagonal 51 Bis Sur con Carrera 4 G.

A la Alcaldía Local Rafael Uribe Uribe, desde su competencia, adelantar las gestiones pertinentes encaminadas a que se adelanten las intervenciones requeridas que garanticen la estabilidad del talud afectado en el sector ubicado a la altura de la Carrera 4 G, entre la Diagonal 51 Bis Sur y la Transversal 5, en el Barrio El Portal, así como de la infraestructura pública y privada localizada en el sector, con el acompañamiento de personal idóneo, adelantando los análisis técnicos necesarios y tramitando los permisos y/o licencias de ser el caso.

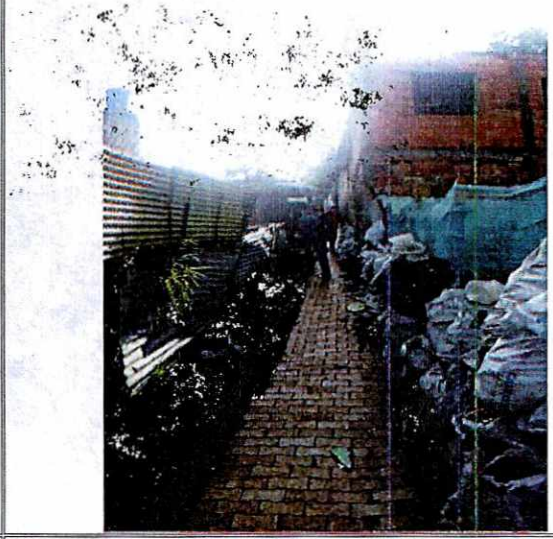
Fotografía 8. Vista del acceso a la zona donde se ubican las viviendas inspeccionadas y expuestos ante el movimiento en masa identificado en el sector.

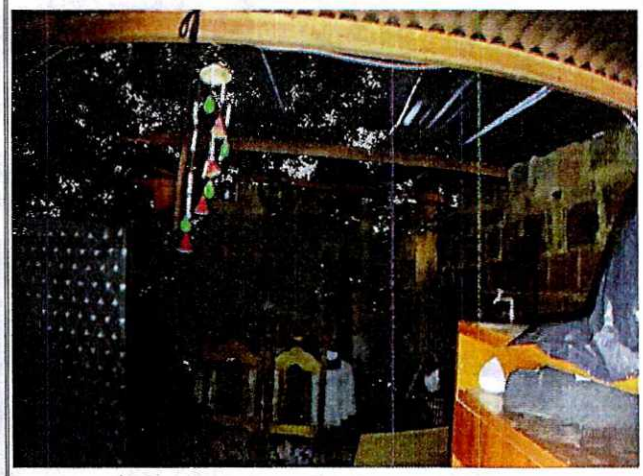
Fotografía 10. Vista del interior de la vivienda del predio P1.

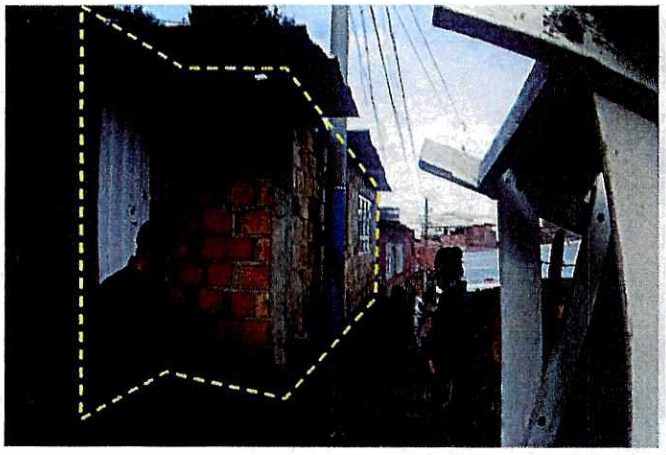
Fotografía 13. Vista de la vivienda ubicada en el predio P3.

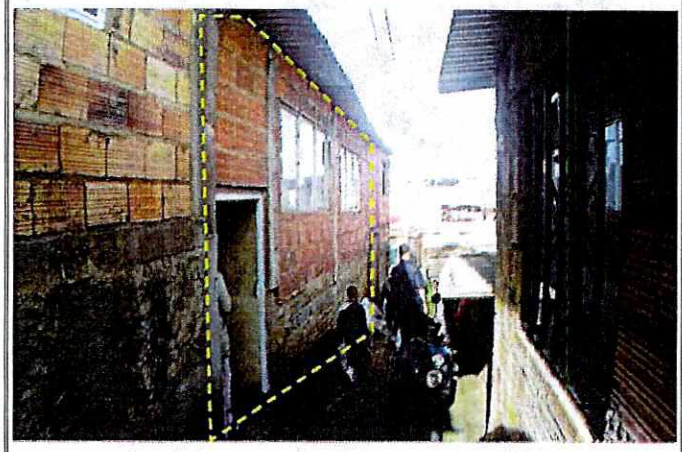
Fotografía 15. Vista de la vivienda ubicada en el predio P4.

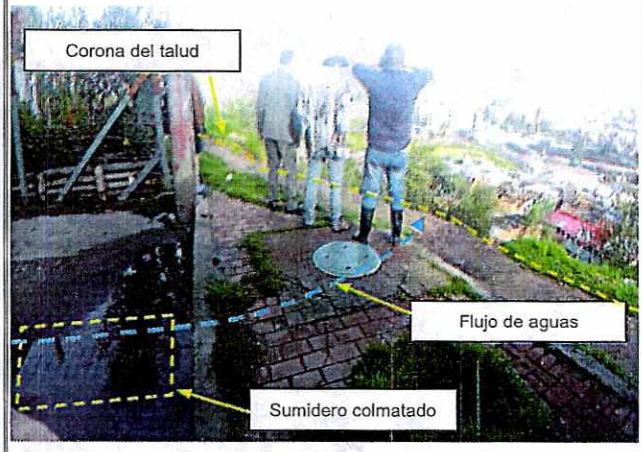
De acuerdo con la información suministrada por la comunidad de la zona alta del sector, las aguas de escorrentía superficial provenientes de la parte alta de la ladera, producto de las fuertes lluvias que se presentaron en la zona, discurrieron entre otras por la vía de la Carrera 4 G, y se vertieron hacia el talud mencionado; a su vez, manifestaron que el sumidero ubicado en la Carrera 4 G con Diagonal 51 Bis Sur, es insuficiente para dar manejo a las aguas que discurren por dicha vía cuando se presentan fuertes lluvias. Al momento de la inspección técnica el sumidero mencionado se encontró colmatado (ver fotografías 17 y 18).

Insuficiencia de las redes hidráulicas ubicadas en el sector de la Carrera 4 G con Diagonal 51 Bis Sur, para evacuar las aguas de escorrentía superficial del sector.

Fotografía 18. Vista del punto donde se vertieron aguas sobre el talud (Carrera 4 G con Diagonal 51 Bis Sur) provenientes de la parte alta del sector. Se observa un sumidero colmatado.

A la Empresa de Acueducto, Agua y Alcantarillado de Bogotá - EAB, desde sus respectivas competencias, verificar las condiciones técnicas de funcionamiento de sus redes, en el sector ubicado a la altura de la Carrera 4 G, entre la Diagonal 51 Bis Sur y la Transversal 5, en el Barrio El Portal de la Localidad Rafael Uribe Uribe, con el fin de identificar redes obstruidas o si se presentan fugas de agua en la zona, las cuales probablemente se pueden infiltrar ladera abajo y de verificarse dichas condición realizar las reparaciones necesarias.
