1.1 CONCEPTO TÉCNICO No.:	**CT-6808** **Actualiza y reemplaza el CT-6155 de 2011**
1.2 ÁREA:	Técnica y de Gestión
1.3 COORDINACIÓN:	Investigación y Desarrollo
1.4 CARTA REMISORIA No.	CR-16092

2.1 SOLICITANTE:	Secretaría Distrital de Planeación – SDP – Dirección de Planes Parciales
2.2 LOCALIDAD:	11. Suba
2.3 UPZ:	24. Niza
2.4 PLAN PARCIAL:	Hunza*
2.5 ÁREA (Ha):	16.98
2.6 FECHA DE EMISION:	15 de marzo de 2013
2.7 TIPO DE RIESGO:	Remoción en masa
2.8 VIGENCIA:	Temporal, mientras no se modifiquen significativamente las condiciones físicas del sector.

MAPA DE ZONIFICACIÓN DE AMENAZA POR REMOCIÓN EN MASA, PARA EL PLAN PARCIAL "HUNZA" (LOCALIDAD DE SUBA)

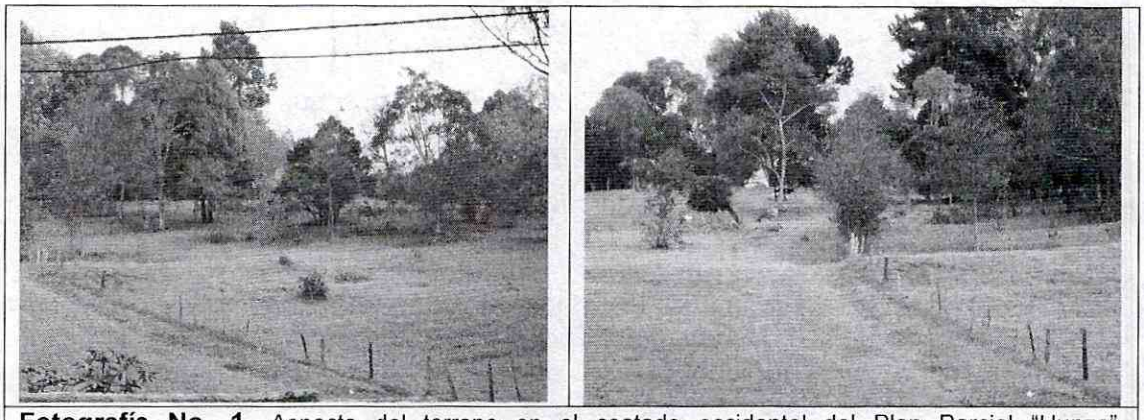
El relieve en el sector consiste principalmente en colinas onduladas, sin embargo, en el sector localizado en el costado occidental del polígono existe una zona de bajas pendientes la cual presenta un cambio importante en inclinación del terreno en la franja adyacente a las viviendas del sector catastral Ciudad Hunza, debido a la disposición de rellenos antrópicos cuyo espesor y forma de disposición se desconoce.

Fotografía No. 1. Aspecto del terreno en el costado occidental del Plan Parcial "Hunza", caracterizado por una morfología ondulada.

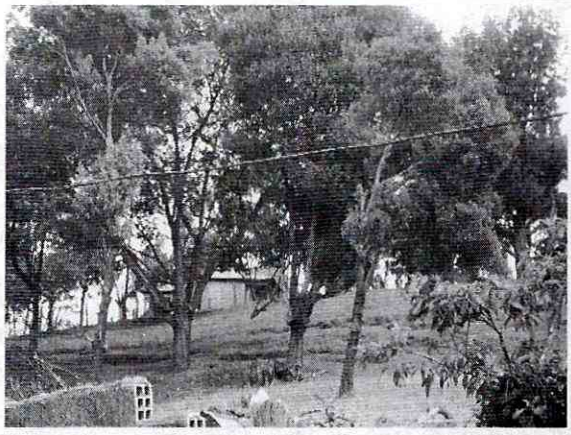
En el "Mapa de procesos" del mencionado estudio no se reportan fenómenos de remoción en masa que estén afectando el sector del polígono, no obstante, es importante resaltar el proceso registrado en el oficio RO–14118 que se citó previamente; adicionalmente, durante el recorrido de campo se observó la existencia de una zona inestable activa ubicada en el costado noroccidental del polígono del plan parcial, en está zona se establece la presencia de un una morfología ondulada o de montículos asociados a procesos de reptación del suelo.

Por lo anterior y conforme con los antecedentes evaluados, es claro que la mencionada zona (costado noroccidental del Plan Parcial) presenta una alta susceptibilidad al desarrollo de procesos de inestabilidad ante cualquier intervención antrópica adelantada de forma no técnica.

Fotografía No. 2. Se aprecia una zona inestable ubicada en el costado noroccidental del polígono del Plan Parcial, se observa la irregularidad del terreno posiblemente asociada a la presencia de rellenos antrópico. Así como la vegetación característica del Plan Parcial. Se observa morfología ondulada.

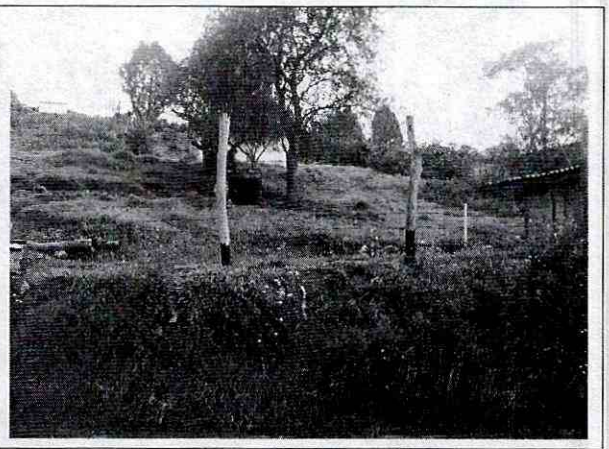
Fotografía No. 3. Se observa escalonamiento del terreno y pendiente pronunciada en el costado occidental del Plan Parcial, así como la cobertura vegetal y la presencia de vegetación de pastos y árboles de mediano porte. Se observa morfología ondulada.
