DIAGNÓSTICO TÉCNICO – DI-16505
SUBDIRECCIÓN DE ANÁLISIS DE RIESGOS Y EFECTOS DE CAMBIO CLIMÁTICO
GRUPO ASISTENCIA TÉCNICA
EVENTO SIRE No 5385188

8. DESCRIPCIÓN

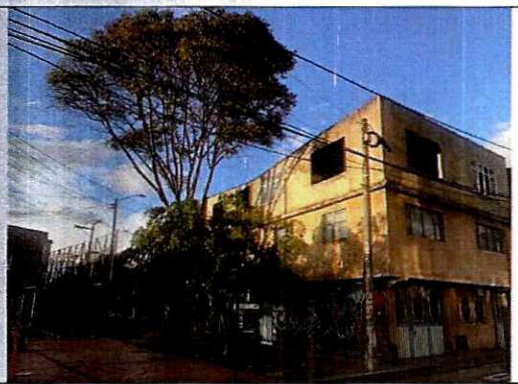
Se realizó inspección visual al interior del predio de la Carrera 81C No 60 – 31 Sur, en compañía del responsable del predio. En el predio se emplaza una vivienda de tres niveles, construida al parecer bajo un sistema estructural en mampostería parcialmente confinada con placa de entrepiso en concreto y cubierta liviana en teja de asbesto cemento. Al interior de la vivienda se identifican algunas fisuras de tendencia horizontal y escalonada sobre algunos de los muros localizados al costado frontal de la vivienda, sector en donde se localiza un individuo arbóreo de gran tamaño, (Ver fotografías 1 - 4).

Fotografía 1. Fachada de la vivienda de la Carrera 81C No 60 – 31 Sur, en el Barrio Urbanización Angelia.

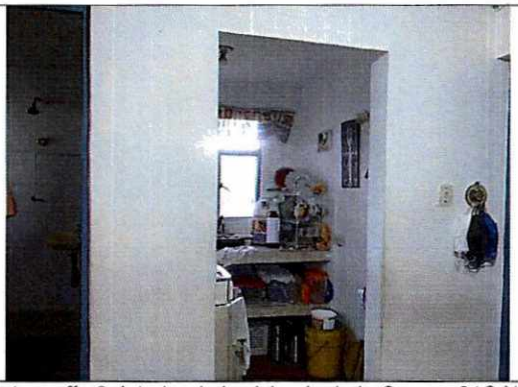
Fotografía 2. Interior de la vivienda de la Carrera 81C No 60 – 31 Sur, en el Barrio Urbanización Angelia.
