1.1 CONCEPTO DE AMENAZA RUINA Nº CAR:	2862
1.2 ÁREA:	Análisis de Riesgos y Efectos Cambio Climático
1.3 AREA FUNCIONAL:	Conceptos Técnicos para Proyectos Públicos
1.4 REFERENCIA CRUZADA RADICADO IDIGER:	2017ER7311
1.5 RESPUESTA OFICIAL No.	R0-95459

2.1 SOLICITANTE:	ALCALDIA LOCAL DE ANTONIO NARIÑO
2.2 LOCALIDAD:	(15) ANTONIO NARIÑO
2.3 UPZ:	(38) RESTREPO
2.4 BARRIO O SECTOR CATASTRAL:	RESTREPO
2.5 DIRECCIÓN:	CARRERA 24 No. 14 – 20 SUR
2.6 CHIP:	AAA0012DFPA
2.7 FECHA DE VISITA:	MAYO 16 DE 2017
2.8 POBLACIÓN BENEFICIADA:	1 Persona – 1 Familia
2.9 ÁREA (m2):	100 m² (Aproximadamente)

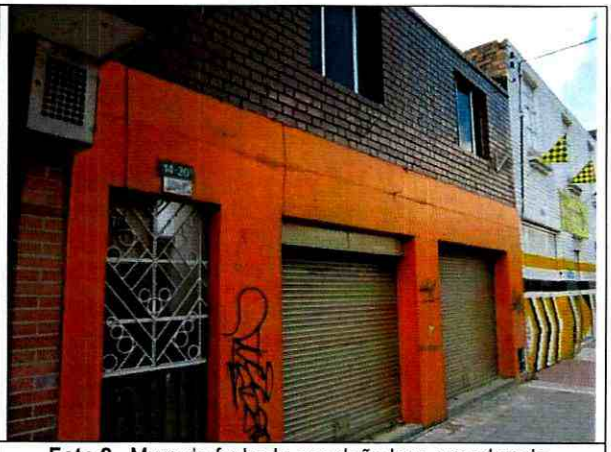
Foto 1. Fachada general del predio objeto del concepto.

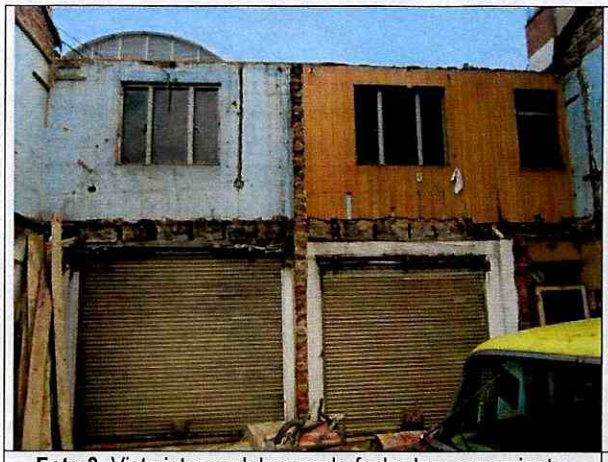
Foto 2. Muro de fachada con daño leve y moderado.

- Reparar los muros que presentan fisuras, agrietamientos y fracturas
- En caso de no desarrollar las actividades de los puntos anteriores de manera inmediata se recomienda demoler la edificación en su totalidad. Esta actividad debe ser desarrollada por personal técnico y profesional idóneo, observando la aplicación de los protocolos y medidas de seguridad que garanticen la integridad física de los ejecutores de la demolición, vecinos y transeúntes

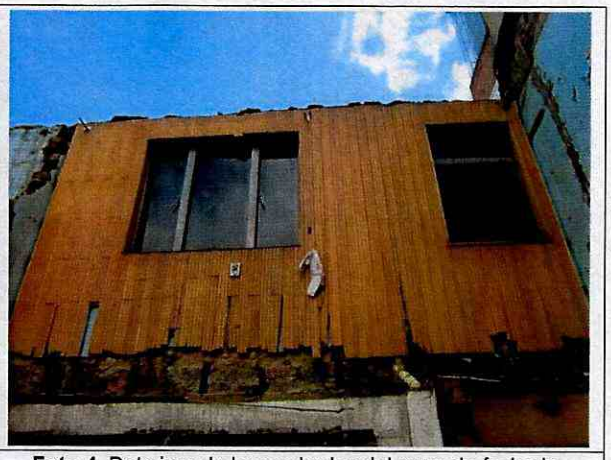
Foto 3. Vista interna del muro de fachada y cerramiento.

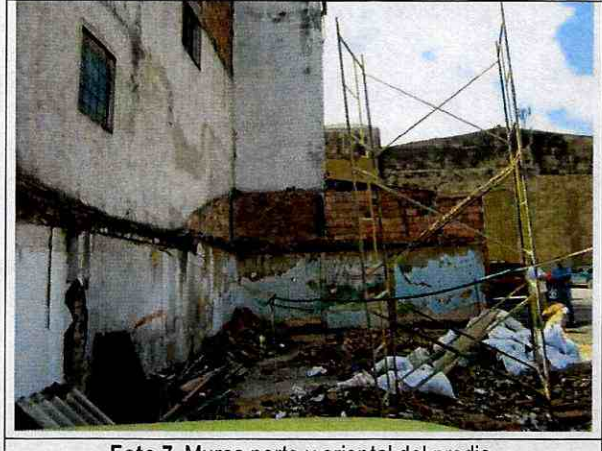
Foto 6. Muro perimetral o de lindero costado norte.

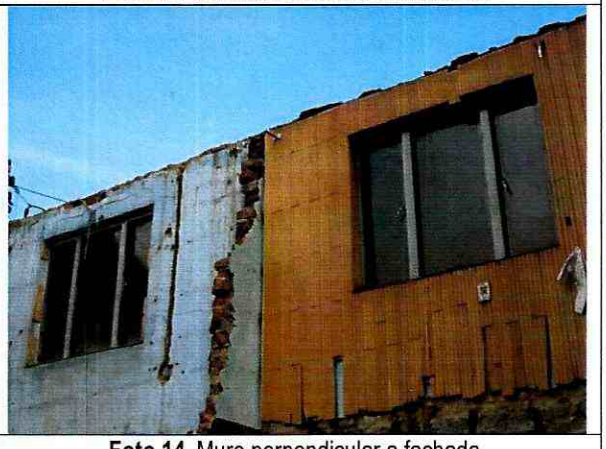
En general, los fragmentos de muro que aún permanecen en la edificación evidencian daño que va de leve a severo con presencia de fisuras, agrietamientos, fracturas y colapsos parciales, se detectan condiciones de inestabilidad de los muros debido a que el entrepiso y la cubierta se han retirado dejando muros a doble altura sin apuntalamiento lateral adecuado, en esta condición se encuentran todos los muros perimetrales incluyendo el de la fachada al que se le ha dejado parte de un muro perpendicular como contrafuerte pero es demasiado corto para garantizar su estabilidad. La falta de cubierta hace que el proceso de deterioro de los muros y sus acabados sea de carácter progresivo y sea más rápido. La clasificación global del daño para esta edificación es severo y por lo tanto amenaza ruina.

Foto 13. Fisuras y grietas en muro sur, doble altura.

- Demoler los niveles superiores de los muros a doble altura, actividad que debe ser desarrollada de inmediato por personal técnico y profesional idóneo, observando la aplicación de los protocolos y medidas de seguridad que garanticen la integridad física de los ejecutores de la demolición, vecinos y transeúntes
