1.1 CONCEPTO DE AMENAZA RUINA Nº CAR:	2935
1.2 ÁREA:	Análisis de Riesgos y Efectos Cambio Climático
1.3 AREA FUNCIONAL:	Conceptos Técnicos para Proyectos Públicos
1.4 REFERENCIA CRUZADA RADICADO IDIGER:	2018ER5519
1.5 RESPUESTA OFICIAL No.	RO-101076

2.1 SOLICITANTE:	ALCALDIA LOCAL DE SANTA FE
2.2 LOCALIDAD:	(3) SANTA FE
2.3 UPZ:	(91) SAGRADO CORAZON
2.4 BARRIO O SECTOR CATASTRAL:	SAMPER
2.5 DIRECCIÓN:	CARRERA 13 A No. 32 A – 19
2.6 CHIP:	AAA0087TAYX
2.7 FECHA DE VISITA:	ABRIL 5 DE 2018
2.8 POBLACIÓN BENEFICIADA:	1 Persona – 1 Familia
2.9 ÁREA (m2):	350 m² (Aproximadamente)

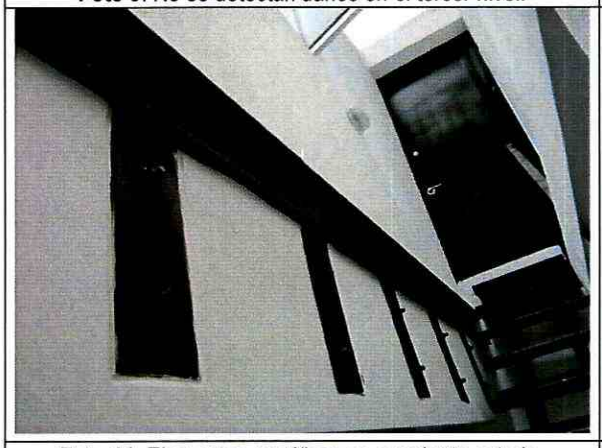
Foto 10. Murros internos y elementos estructurales sin daño.

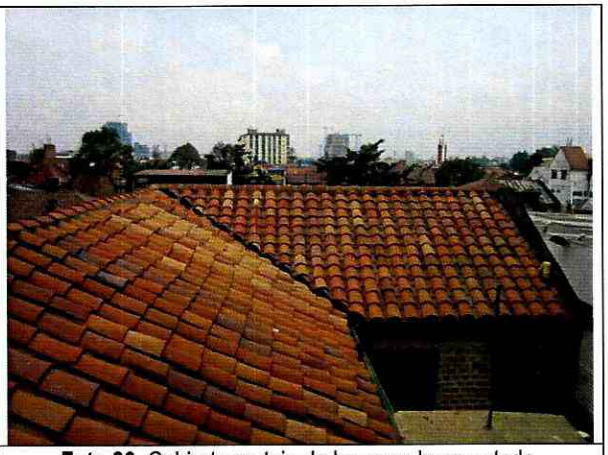
Foto 19. Elementos de cubierta en buenas condiciones.
