1.1 CONCEPTO TÉCNICO No. CT:	6635
1.2 ÁREA:	Técnica y de Gestión
1.3 COORDINACIÓN:	Investigación y Desarrollo
1.4 REFERENCIA CRUZADA RADICADO FOPAE:	2012ER20032
1.5 RESPUESTA OFICIAL No.	RO-60242

2.1 SOLICITANTE:	Caja de Vivienda Popular
2.2 PROYECTO:	Manzana Catastral 80
2.3 LOCALIDAD:	19. Ciudad Bolívar
2.4 UPZ:	69. Ismael Perdomo
2.5 BARRIO O SECTOR CATASTRAL:	Sierra Morena
2.6 DIRECCIÓN:	TV 75 B Sur TV 73 H. Lotes 4 a 11(*)
2.7 CHIP:	AAA0215KLFZ
2.8 MANZANA CATASTRAL:	80
2.9 PREDIO CATASTRAL:	17
2.10 ÁREA (Ha):	0.0072(**)
2.11 FECHA DE VISITA: FECHA DE EMISIÓN:	Agosto 30 de 2012 Noviembre 21 de 2012

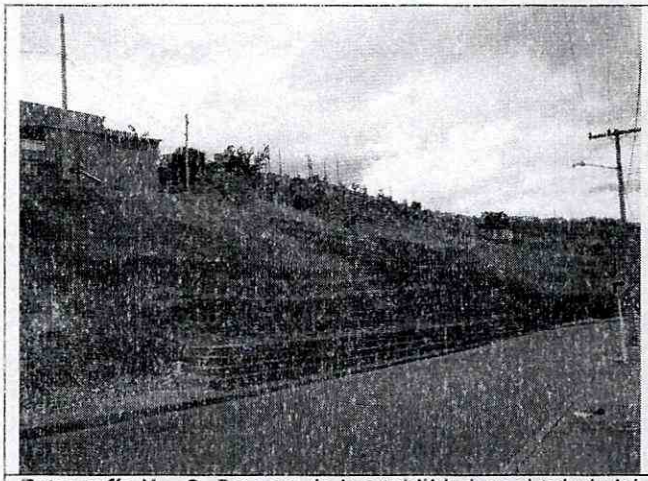
En el momento de la visita técnica al sector donde se realizará el loteo planteado por la Caja de Vivienda Popular se encontró el predio sin edificar que corresponde a los lotes 4 a 11 de la Manzana Catastral 80 (Foto 1), en un terreno de pendiente media y en el cual no se observan cicatrices, o geoformas relacionadas con procesos de remoción en masa.

Fotografía No. 1. Panorámica de los lotes 4 a 11 de la Manzana catastral 80, los cuales se localizan en un terreno de pendiente media.

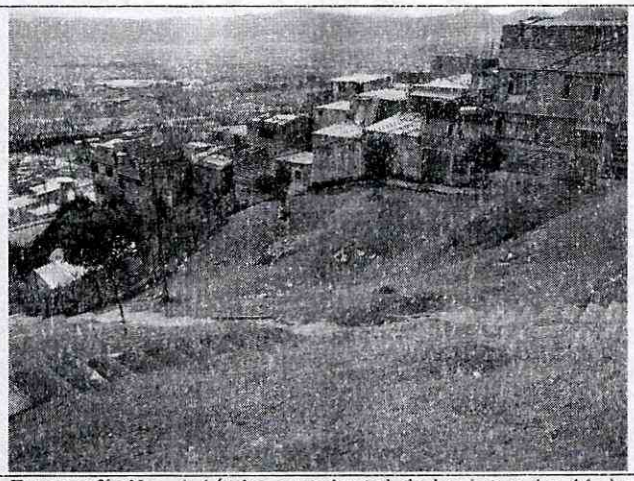
Los predios que componen el proyecto para el cual se solicita el concepto técnico, cuentan con un uso de suelo urbano, que corresponde a un sector en proceso de consolidación con densidad de construcción baja a media. Las vías principales se encuentran pavimentadas, sin embargo, se observan deficiencias en los sistemas de recolección y manejo de aguas superficiales en las zonas peatonales (Foto 2). Sobre la Calle 75 B Sur se presentan procesos de inestabilidad en el talud vial, que se evidencia en la deformación del muro de gaviones construido para la mitigación del proceso (Foto 3).

Fotografía No. 2. Pérdida de suelo de cimentación de andenes y pasos peatonales y manejo deficiente de aguas de escorrentía. Fotografía tomada al noroccidente de la Manzana 80.
