1.1 CONCEPTO TÉCNICO No. CT:	**CT-6538**
1.2 ÁREA:	Técnica y de Gestión
1.3 COORDINACIÓN:	Investigación y Desarrollo
1.4 REFERENCIA CRUZADA RADICADO FOPAE:	2012ER12052
1.5 RESPUESTA OFICIAL No.	RO-58007

2.1 SOLICITANTE:	CURADURÍA URBANA No. 5
2.2 PROYECTO:	Carrera 3 No 58 - 11/27
2.3 LOCALIDAD:	2. Chapinero
2.4 UPZ:	90. Pardo Rubio
2.5 BARRIO O SECTOR CATASTRAL:	Bosque Calderón
2.6 DIRECCIÓN:	Carrera 3 No 58 - 11/27
2.7 CHIP:	AAA0090JWPP y AAA0090JWRU
2.8 MANZANA CATASTRAL:	31
2.9 PREDIO CATASTRAL:	20 y 21
2.10 ÁREA (Ha):	0.0496 (*)
2.11 FECHA DE VISITA: **FECHA DE EMISIÓN:**	Julio 24 de 2012 Julio 30 de 2012

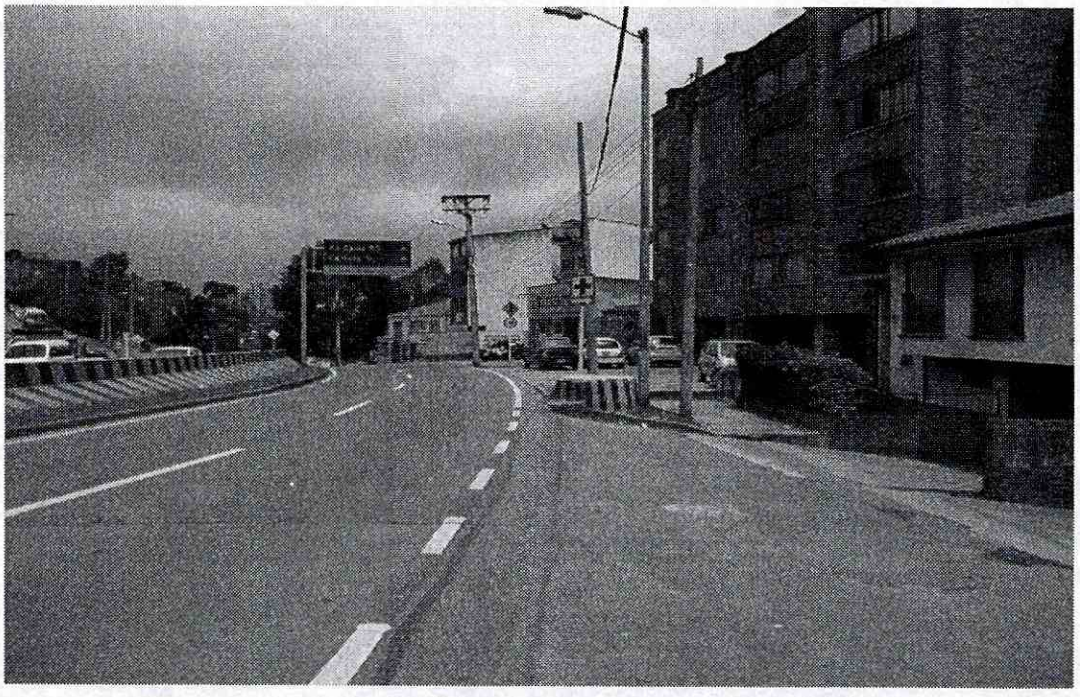
Fotografía No. 1. Predio en donde se desarrollará el proyecto, ubicado en la Carrera 3 No. 58 - 11/27 de la Localidad de Chapinero - barrio Bosque Calderón.

En el momento de la visita técnica al sector de la Carrera 3 No. 58 - 11-27, en el sector catastral Bosque Calderón, de la Localidad de Chapinero, se encontraron dos (2) edificaciones de dos (2) y tres (3) pisos, presumiblemente con un sistema estructural tipo pórtico, teniendo en cuenta que la descripción corresponde a una inspección visual que involucró sólo la parte externa de las edificaciones. Según dicha inspección, se pudo establecer que no hay evidencias de afectación por procesos de remoción en masa, ni de carácter local al interior del predio, ni de carácter general en las zonas aledañas al mismo, que son en general zonas de pendiente baja a media.

Dadas las características del predio de la Carrera 3 No. 58 - 11-27 se recomienda que se adelante en los estudios geotécnicos pertinentes, además de una adecuada caracterización física y mecánica de los materiales, la formulación de medidas y recomendaciones apropiadas que permitan garantizar en todo momento taludes de excavación estables y obras de contención seguras y confiables, ofreciendo no solo condiciones de estabilidad para el proyecto sino también para las edificaciones e infraestructuras aledañas.
