1.1 CONCEPTO TÉCNICO No. CT:	**6599**
1.2 ÁREA:	Técnica y de Gestión
1.3 COORDINACIÓN:	Investigación y Desarrollo
1.4 REFERENCIA CRUZADA RADICADO FOPAE:	2012ER15541
1.5 RESPUESTA OFICIAL No.	RO-59429

2.1 SOLICITANTE:	CURADURÍA URBANA No. 4
2.2 PROYECTO:	MULTIFAMILIAR GRATAMIRA
2.3 LOCALIDAD:	11. Suba
2.4 UPZ:	24.Niza
2.5 BARRIO O SECTOR CATASTRAL:	Niza Suba
2.6 DIRECCIÓN:	Transversal 76 No 132A - 02
2.7 CHIP:	AAA0120ELPP
2.8 MANZANA CATASTRAL:	4
2.9 PREDIO CATASTRAL:	47
2.10 ÁREA (Ha):	0.0087 (*)
2.11 FECHA DE VISITA:	Septiembre 25 de 2012

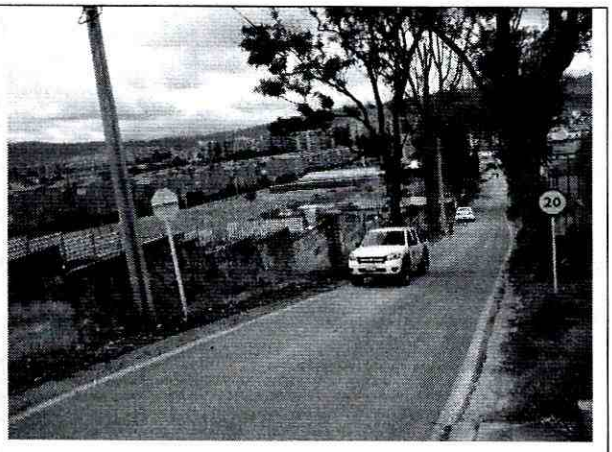
Fotografía No. 1. Predio en donde se desarrollará el proyecto ubicado en la Transversal 76 No 132A-02 de la Localidad de Suba.

Fotografía No. 2. Vista del sector donde se busca adelantar el proyecto.

En el momento de la visita técnica al predio de la Transversal 76 No. 132A-02, en el Sector Catastral Niza Suba de la Localidad de Suba, no se encontró construida ninguna edificación; en el predio no se evidenciaron procesos de remoción en masa de carácter

local al interior del predio, tampoco se encontraron evidencias de procesos de remoción en masa de carácter general que involucren el área del proyecto.
