DIRECCIÓN DE PREVENCIÓN Y ATENCIÓN DE EMERGENCIAS DI- 3310

DIAGNÓSTICO TECNICO No. 3310
COORDINACIÓN DE GESTION TERRITORIAL

DIRECCIÓN:	Calle 62 F Bis # 75K - 27	**ÁREA:**	
BARRIO:	MIRADOR DE LA ESTANCIA	**POBLACIÓN BENEFICIADA:**	
UPZ:	69 Ismael Perdomo	FAMILIAS 1	PERSONAS 4
LOCALIDAD:	19 Ciudad Bolívar	**PREDIOS EVALUADOS:**	1
NOMBRE:	Cante Moreno Ana Isabel	**PRIORIDAD:**	2
FECHA DE VISITA:	10-07-2007	**IDENTIFICADOR SIRE**	2007-19-10181

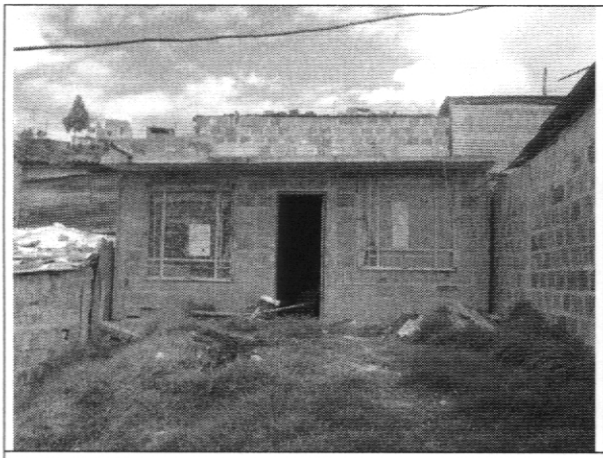
Fotografía No. 1. Fachada de la vivienda con nomenclatura Calle 62 F Bis # 75K – 27.

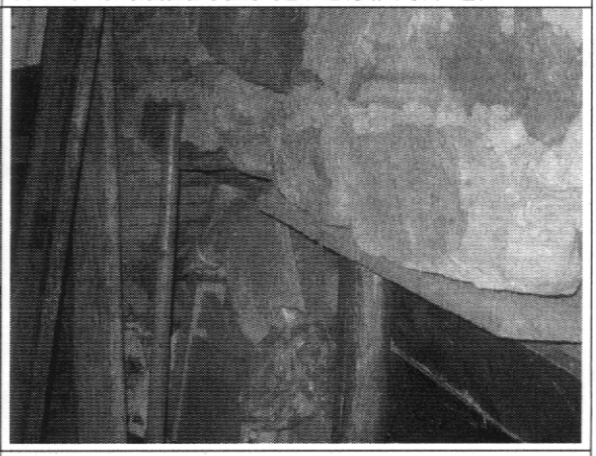
Fotografía No. 4 Apuntalamiento del muro lateral izquierdo de la vivienda con nomenclatura Calle 62 F Bis # 75K - 27
