1.1 CONCEPTO TÉCNICO No. CT:	**CT-6667**
1.2 ÁREA:	Técnica y de Gestión
1.3 COORDINACIÓN:	Investigación y Desarrollo
1.4 REFERENCIA CRUZADA RADICADO FOPAE:	2012ER18643
1.5 RESPUESTA OFICIAL No.	RO-60234

2.1 SOLICITANTE:	CURADURÍA URBANA No. 2
2.2 PROYECTO:	Vivienda Bifamiliar
2.3 LOCALIDAD:	4. San Cristóbal
2.4 UPZ:	32. San Blas
2.5 BARRIO O SECTOR CATASTRAL:	Sector Catastral San Cristóbal Sur
2.6 DIRECCIÓN:	Calle 14C Sur No 7C - 43 Este
2.7 CHIP:	AAA0162MKOM
2.8 MANZANA CATASTRAL:	57
2.9 PREDIO CATASTRAL:	11
2.10 ÁREA (Ha):	0.0105(*)
2.11 FECHA DE VISITA: **FECHA DE EMISIÓN:**	Noviembre 14 de 2012 Noviembre 23 de 2012

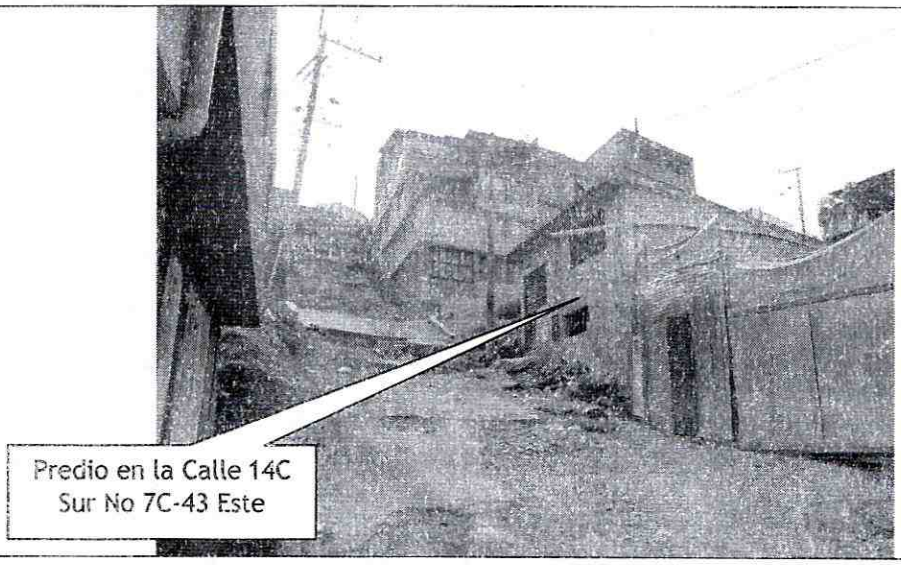
Fotografía No. 2. Vista desde la Calle 14C Sur, se evidencia un sector consolidado.

El sector en donde se encuentra el citado lote posee una pendiente media a alta y en el momento de la inspección visual adelantada no se evidenciaron daños o patologías que permitan identificar o definir la presencia de procesos de inestabilidad geotécnica y/o procesos de remoción en masa, ni de carácter local al interior del predio o general en las zonas aledañas al mismo. A pesar de lo anterior, se advierte que cualquier intervención que se realice, debe tener en cuenta la presencia de la infraestructura aledaña, por lo que el responsable del proyecto debe garantizar en todo momento la estabilidad general del lote y su entorno.
