1.1 CONCEPTO TÉCNICO No. CT:	**CT-6376**
1.2 ÁREA:	Técnica y de Gestión
1.3 COORDINACIÓN:	Investigación y Desarrollo
1.4 REFERENCIA CRUZADA RADICADO FOPAE:	2011ER15823
1.5 RESPUESTA OFICIAL No.	RO-52302

2.1 SOLICITANTE:	CURADURÍA URBANA No. 3
2.2 PROYECTO:	Mirador de Chapinero SAS
2.3 LOCALIDAD:	2.Chapinero
2.4 UPZ:	90.Pardo Rubio
2.5 BARRIO O SECTOR CATASTRAL:	Pardo Rubio
2.6 DIRECCIÓN:	Transversal 4 No. 51 A - 34
2.7 CHIP:	AAA0090NRNX
2.8 MANZANA CATASTRAL:	11
2.9 PREDIO CATASTRAL:	10
2.10 ÁREA (Ha):	0.0190 (*)
2.11 FECHA DE VISITA:	Diciembre 1 de 2011

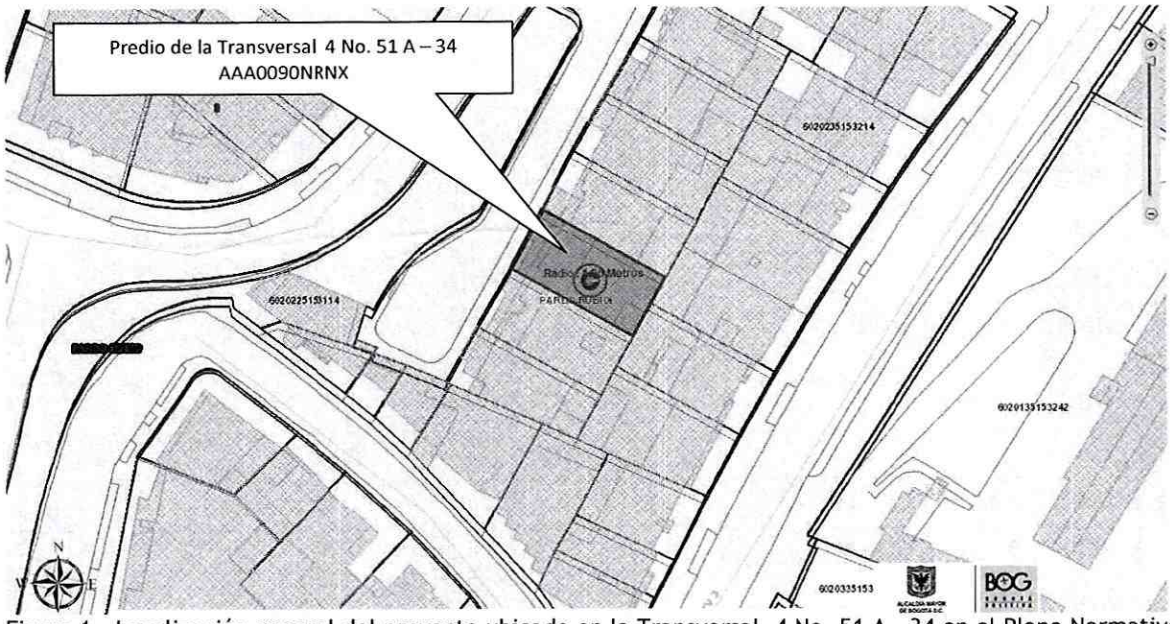
Conforme con el plano normativo de "Amenaza por Remoción en Masa" del Plan de Ordenamiento Territorial de Bogotá - POT, el sector del proyecto ubicado en la Transversal 4 No. 51 A - 34 de la Localidad de Chapinero, se encuentra en una zona de AMENAZA MEDIA por procesos de remoción en masa (Figura 1).

Figura 1. Localización general del proyecto ubicado en la Transversal 4 No. 51 A - 34 en el Plano Normativo de Amenaza por Remoción en Masa del POT (Decreto 190 de 2004).
