DIAGNÓSTICO TÉCNICO – DI- 7982
SUBDIRECCIÓN DE ANÁLISIS DE RIESGOS Y EFECTOS DE CAMBIO CLIMÁTICO
COORDINACIÓN DE ASISTENCIA TÉCNICA
RADICADO IDIGER 2015ER2225

DIRECCIÓN:	Calle 144 Nº 12–61 casa 17	**ÁREA DIRECTA:**				100 M²	
SECTOR CATASTRAL	Los Cedros	**POBLACIÓN ATENDIDA:**				1	
UPZ:	13 – Los Cedros	***FAMILIAS***	1	***ADULTOS***	3	***NIÑOS***	0
LOCALIDAD:	1 - Usaquén	***PREDIOS EVALUADOS***			1		
CHIP	AAA0110TZPP	***DOCUMENTO REMISORIO***			CR-19963

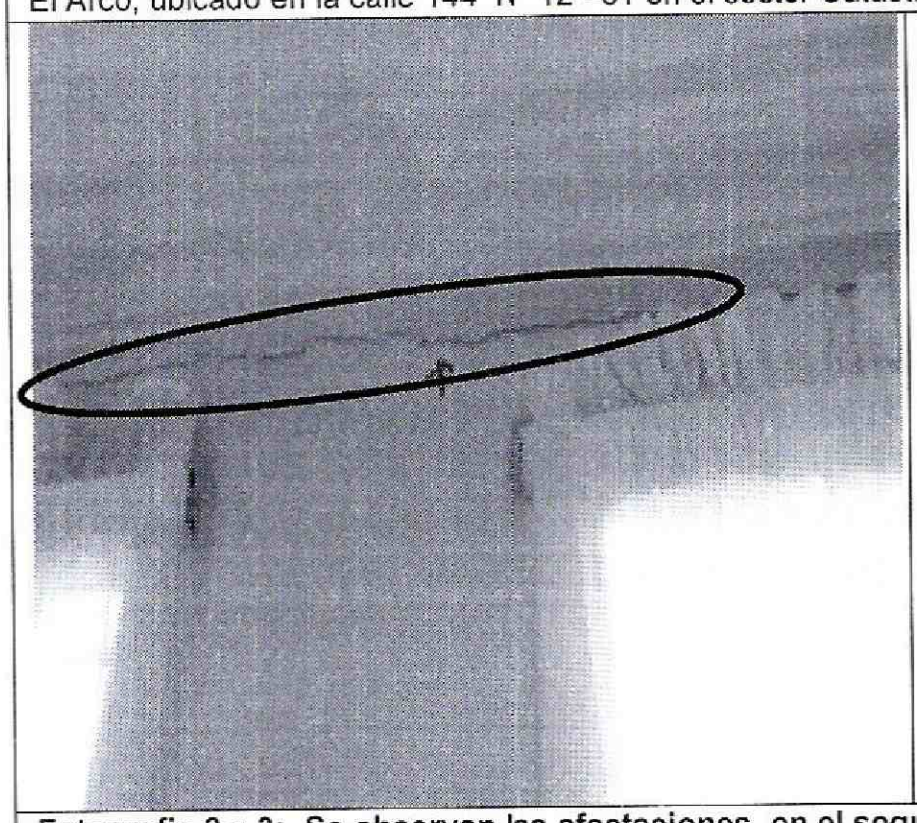
Por otro lado se realiza visita al costado occidental del conjunto residencial El Arco, donde se encuentra el muro de cerramiento el cual presenta desprendimiento en la junta de dilatación, de aproximadamente 3 milímetros de abertura y 50 centímetros de longitud.

Fotografía 1: Se observa la fachada de la casa 17 y del muro de cerramiento del costado Occidental del Conjunto Residencial El Arco, ubicado en la calle 144 N° 12 –61 en el sector Catastral Los Cedros en la Localidad de Usaquén.

- Al responsable y/o responsables del muro de cerramiento del costado Occidental del Conjunto Residencial El Arco realizar obras de reforzamiento y/ mantenimento. Esto con el propósito de garantizar durante la vida útil del muro, las condiciones adecuadas para su uso.

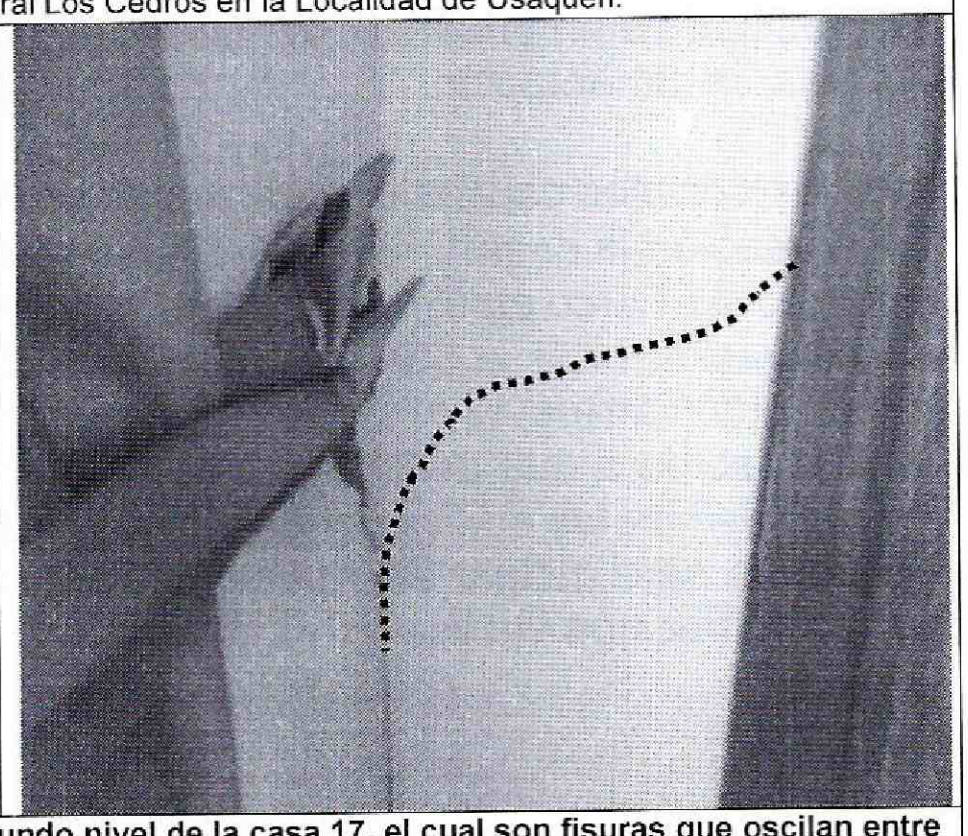
Igualmente, se realiza verificación a la casa 17, donde se observan fisuras de tendencia escalonada de aproximadamente 2 milímetros de abertura y 20 centímetros de longitud y desprendimiento del cielorraso en drywall, principalmente hacia el costado Occidental tanto del primer como segundo piso, afectaciones que al momento no comprometen la funcionalidad, habitabilidad y estabilidad estructural.

Entre las posibles causas por las cuales pudieren estarse presentando las afectaciones observadas en la casa 17 y el muro de cerramiento del costado Occidental del Conjunto Residencial El Arco en el predio de la Calle 144 Nº 12–61, se encuentran las actividades de excavación para la adecuación y construcción del proyecto que se adelantó en el predio de la Carrera 13 Nº 142–74 (al costado Occidental del predio de la Calle 144 N° 12–61), debido a que posiblemente, no se contempló la susceptibilidad, vulnerabilidad y/o fragilidad de las edificaciones aledañas, así como tampoco se concibieron las obras adecuadas para mitigar el impacto generado por las actividades de excavación, sobre dicha construcción vecina.

Fotografia 2 y 3: Se observan las afectaciones en el segundo nivel de la casa 17, el cual son fisuras que oscilan entre el milimtro y 2 milimetros de abrtura y 20 centimetros de longitud, en el Conjunto Residencial El Arco en el predio de la Calle 144 N° 12 – 61, en el Sector Catastral El Cedro de la Localidad de Usaquen.

- Al responsable y/o responsables de la casa 17 en el predio de la Calle 144 N° 12–61, en el Sector Catastral Los Cedros en la Localidad de Usaquén, realizar obras de mantenimiento de la vivienda. Esto con el propósito de garantizar durante la vida útil del inmueble, las condiciones adecuadas para su uso.
