DIAGNÓSTICO TÉCNICO - DI No. 7753
SUBDIRECCIÓN DE ANÁLISIS DE RIESGOS Y EFECTOS DEL CAMBIO CLIMÁTICO
COORDINACIÓN DE ASISTENCIA TÉCNICA
RADICADO FOPAE 2014ER22368

REMOCIÓN EN MASA [ ] INUNDACIÓN [ ] ESTRUCTURAL [X]

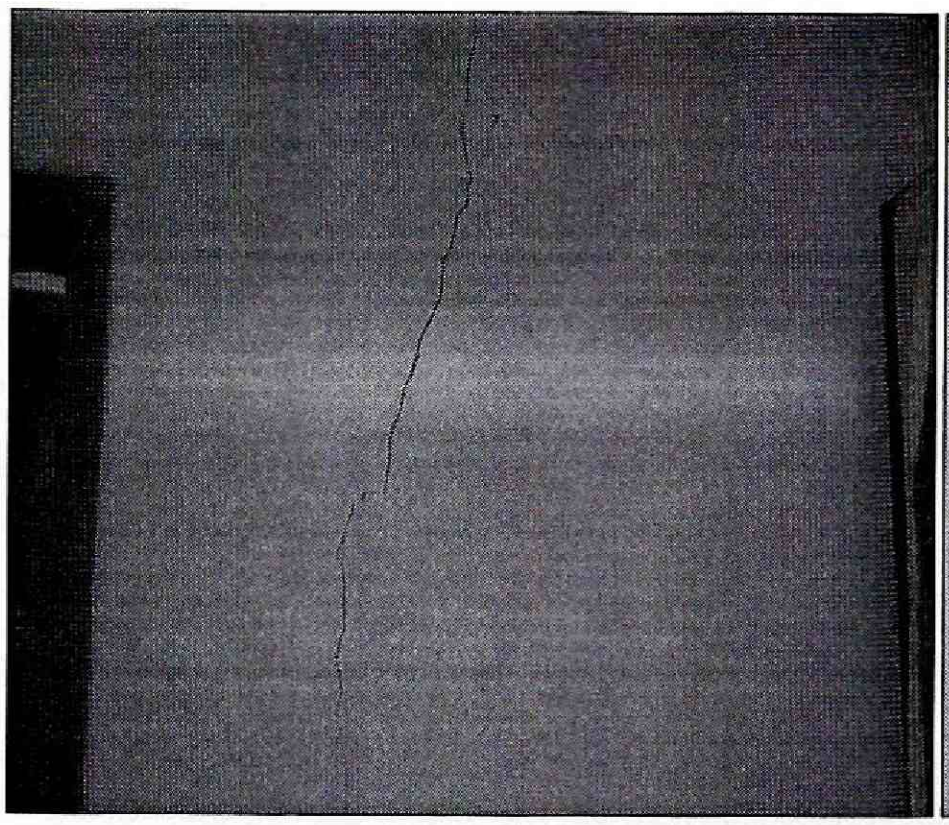
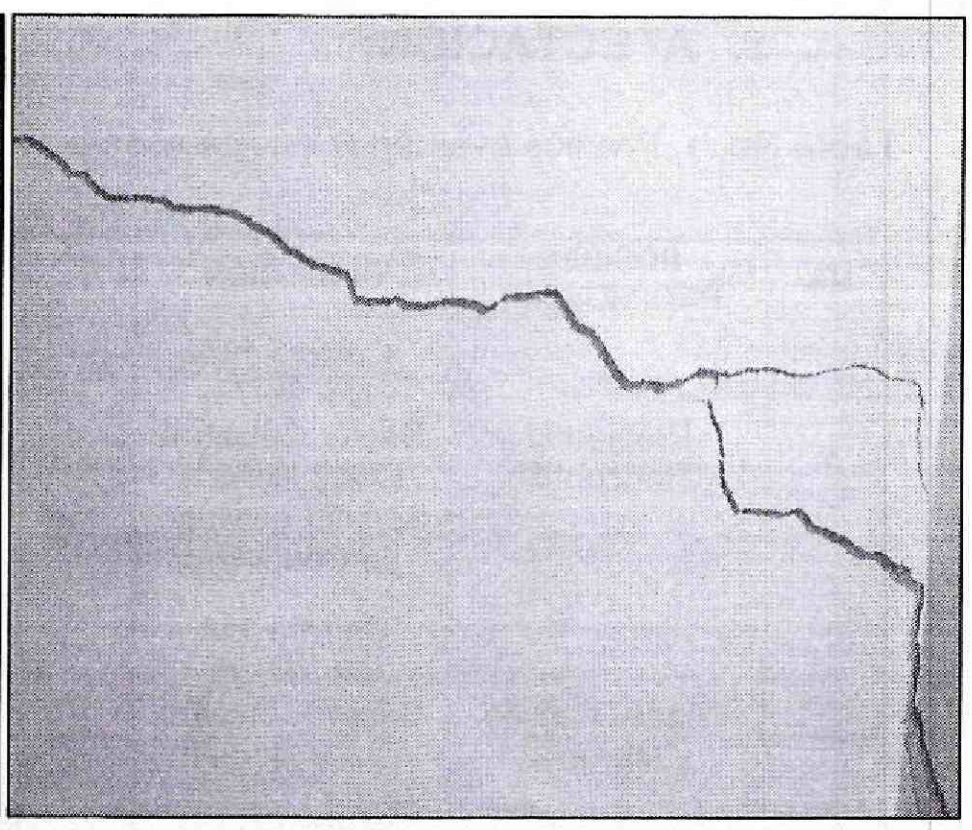
Durante la inspección al Apartamento 102 del predio de la Carrera 11A No. 97-71, se observan lesiones de tipo mecánico en muros perimetrales y divisorios, relacionadas grietas de tendencia irregular que superan los 2.0 milímetros de abertura (ver fotografías 2 a 5), las cuales en la actualidad están siendo reparadas por parte de la constructora del predio aledaño, mediante el cocido de los muros con aceros de refuerzo y acabados. Al momento, han sido reparados los apartamentos 102, 202 y 301.

Dentro de las posibles causas de las grietas presentes en ambas edificaciones, pudiere encontrarse los asentamientos que ha experimentado el suelo de cimentación desde su construcción a la fecha; o pudieren estar relacionadas a la pérdida de esfuerzos en el suelo de cimentación, debido a la imposición de desplazamientos originados por desconfinamiento del suelo debido a las obras de excavación y construcción de la obra colindante.

Fotografía 2 y 3. *Vista de grietas que se están reparando en el apartamento 102 del predio ubicado en la Carrera 11A No. 97-71 del Sector Catastral Chicó Norte II Sector de la Localidad de Chapinero*

- A los responsables de los daños, administradores y/o propietarios del edificio ubicado en la Carrera 11A No. 97-71 y de la clínica "Cataño y Márquez" ubicada en la Carrera 11A No. 97-55 del Sector Catastral Chicó Norte II Sector de la Localidad de Chapinero, realizar obras de reparación y/o mitigación de las lesiones evidenciadas, con el objetivo de garantizar la estabilidad, funcionalidad y seguridad de ambas edificaciones.

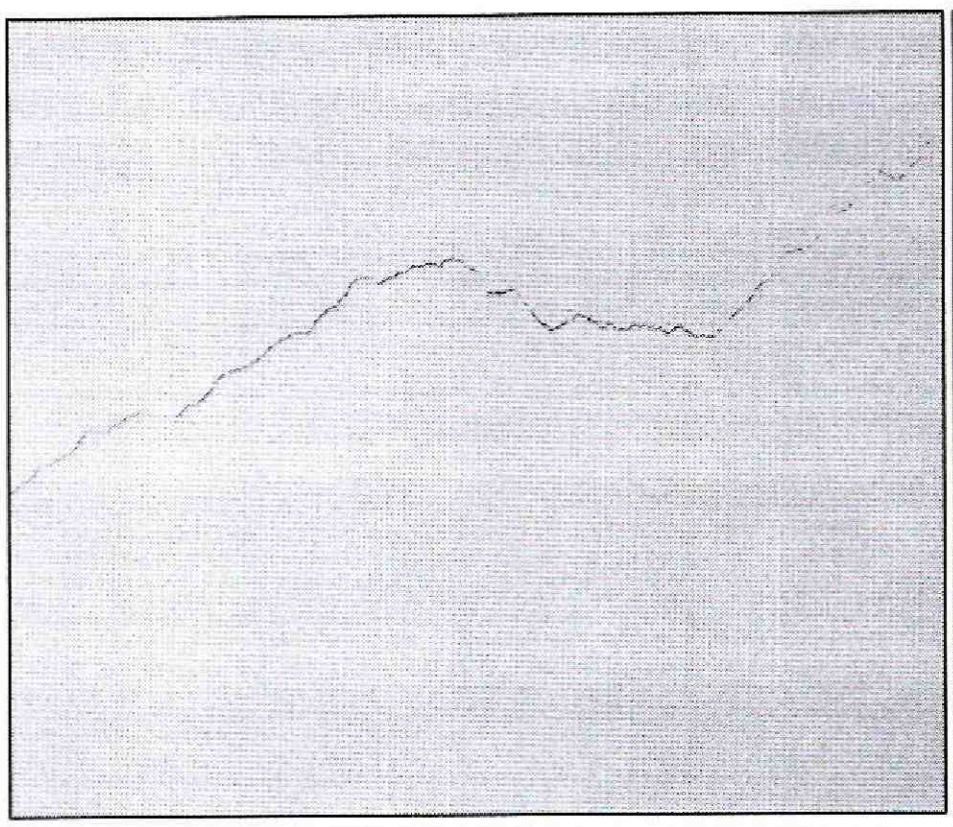
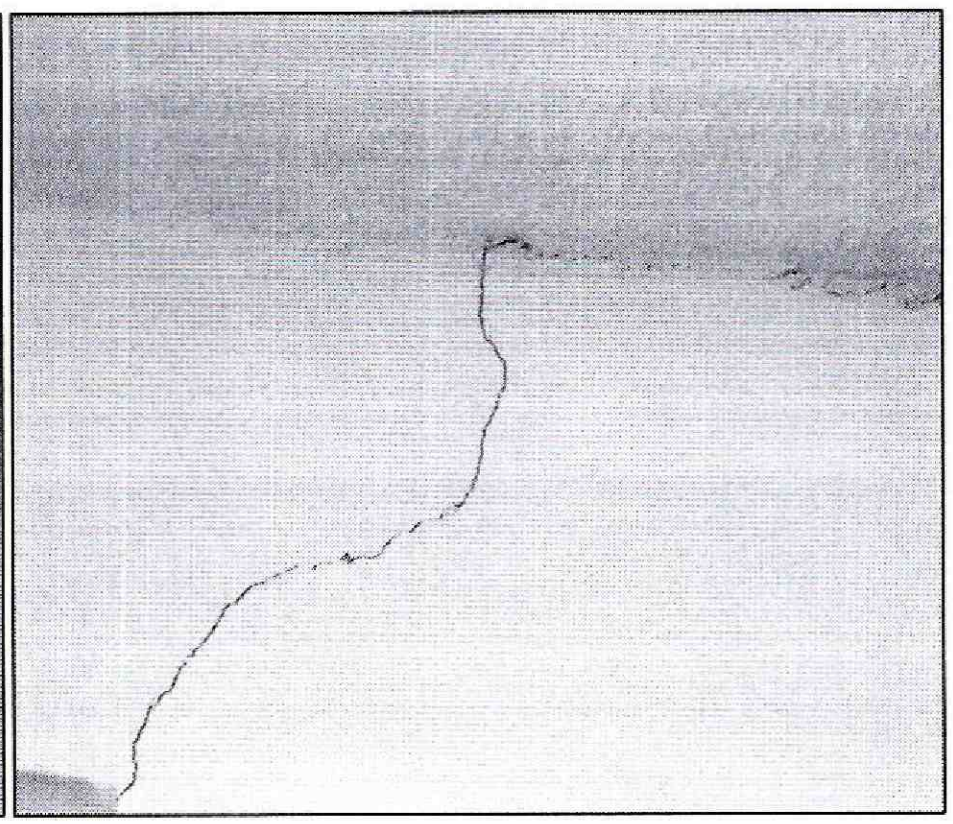
Fotografía 4 y 5. *Vista de las grietas de tendencia irregular en muros divisorios del apartamento 102 del predio ubicado en la Carrera 11A No. 97-71 del Sector Catastral Chicó Norte II Sector de la Localidad de Chapinero*
