DIAGNÓSTICO TÉCNICO – DI-15267
SUBDIRECCIÓN DE ANÁLISIS DE RIESGOS Y EFECTOS DEL CAMBIO CLIMÁTICO
GRUPO ASISTENCIA TÉCNICA
Radicado IDIGER No. 2020ER17271

DIRECCIÓN:	Carrera 94C No. 136-06	COORDENADAS ÁREA INSPECCIONADA			X1: 98926.97 Y1: 115433.67		
BARRIO/SECTOR CATASTRAL:	Villa Elisa	ÁREA DIRECTA AFECTADA:			-		
UPZ:	28 – El Rincón	POBLACIÓN ATENDIDA:			35		
LOCALIDAD:	11 - Suba	FAMILIAS	0	ADULTOS	25	MENORES	10
CHIP:	AAA0130EFRJ	PREDIOS EVALUADOS			1		
AREA INSPECCIONADA	800 m^2	DOCUMENTO REMISORIO			CR-39370

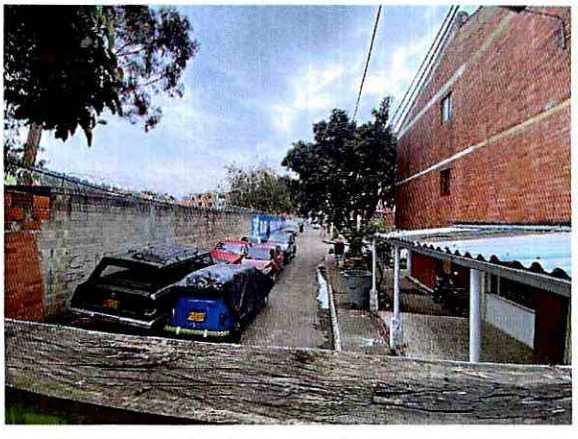
pérdida de verticalidad; sin embargo los habitantes del sector se encuentran preocupados por los individuos arbóreos de porte alto que se localizan dentro de la zona de servidumbre de estas redes y que están en contacto con las líneas de media y alta tensión en este sector (Fotografías 1 y 2).

- Falta de intervenciones de poda y tala en los individuos arbóreos de alto porte localizados en el sector.

Fotografía 1 y 2. Vista de los individuos arbóreos de porte alto, que se encuentran en contacto con las líneas de media y alta tensión en el sector evaluado.

- En el mediano plazo posibles daños en las líneas de media y alta tensión de las redes de energía a cargo de Enel CODENSA, de no adelantar las actividades de poda y tala de los individuos arbóreos de porte alto ubicados dentro de la zona de servidumbre de estas redes.

- A SDA, desde su competencia, adelantar la evaluación de los individuos arbóreos de porte alto ubicados en el sector evaluado, con el fin de evitar riesgos para la infraestructura y habitante del sector evaluado.
