DIAGNÓSTICO TÉCNICO – DI-8567
SUBDIRECCIÓN DE ANÁLISIS DE RIESGOS Y EFECTOS DE CAMBIO CLIMÁTICO
COORDINACIÓN DE ASISTENCIA TÉCNICA
RA DICADO IDIGER 2015ER14584

DIRECCIÓN	Carrera 74 G No. 77 - 43 Sur	ÁREA DIRECTA			80 m²			
BARRIO	Caracoli	POBLACIÓN ATENDIDA			2			
UPZ	69 – Ismael Perdomo	FAMILIAS	1	ADULTOS	1	NIÑOS	1	
LOCALIDAD	19 – Ciudad Bolívar	PREDIOS EVALUADOS			1			
CHIP	AAA0147YLFZ	OFICIO REMISORIO			CR-21761

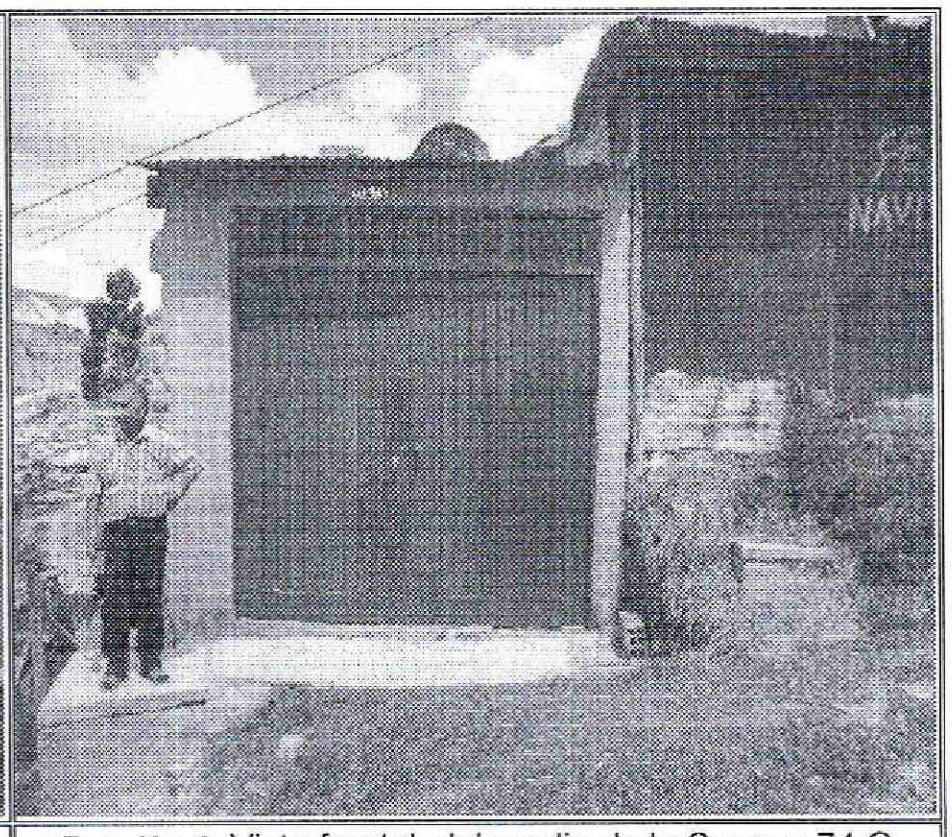
Foto No. 2. Vista frontal del predio de la Carrera 74 G No. 77 - 43 Sur Barrio Caracolí

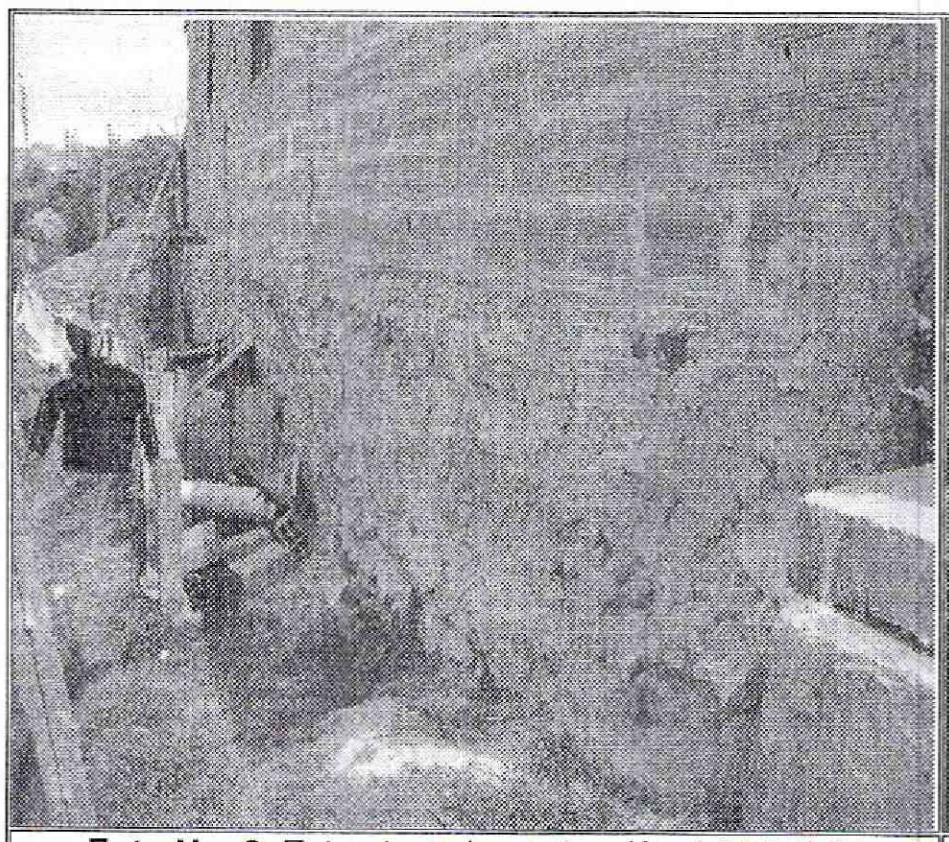
En el predio de la Carrera 74 G No. 77 - 43 Sur, se emplaza una vivienda de un (01) nivel, construida en mampostería simple, con una cubierta liviana en láminas de zinc soportada por un entramado en madera, que descansa sobre los elementos de cerramiento perimetral de la vivienda. Dadas la condiciones topográficas del sector, la vivienda fue acomodada al terreno mediante la implementación de un talud de relleno sobre el costado sur; que tienen unas dimensiones aproximadas de 1.5 metros en la parte más alta por 12 metros de longitud; como medida de contención existe un muro en piedra pegada, no se evidencian obras para el manejo de aguas de escorrentía superficial y subsuperficial; así mismo, el muro, a pesar de no ser una medida apta para soportar los empujes de material del suelo de la ladera, no evidencia afectaciones que comprometan la estabilidad tanto del muro como del talud de corte.

Foto No. 3. Estructura de contención del talud de relleno sobre el cual se cimento la vivienda

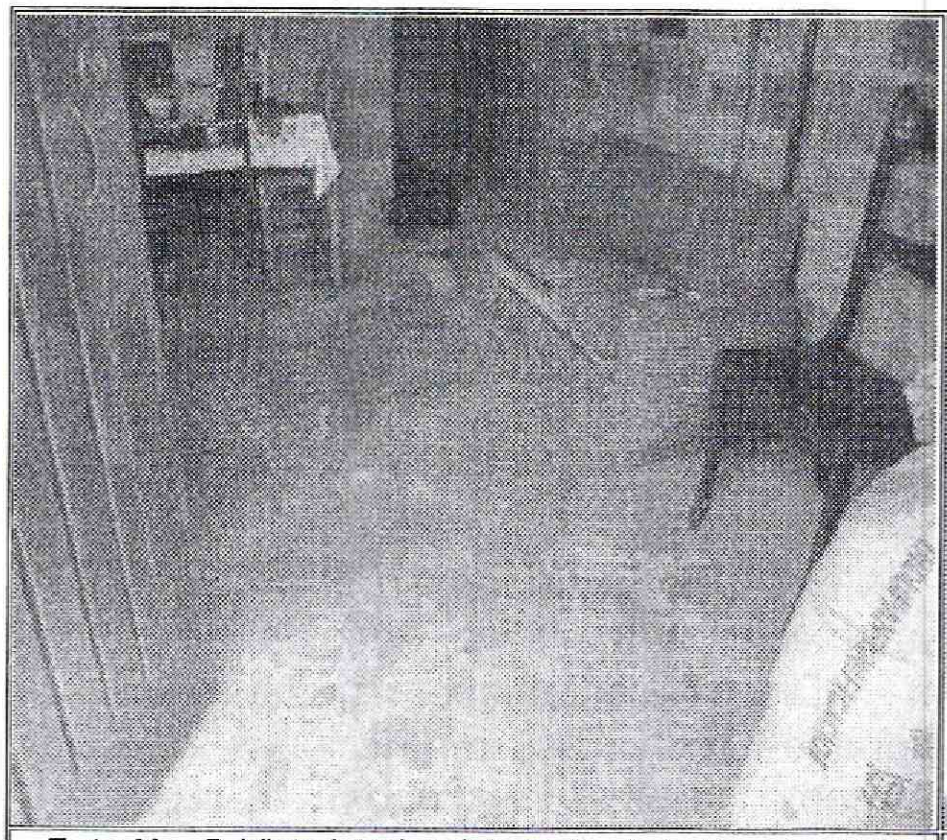
Foto No. 5. Vista interior del predio de la Carrera 74 G No. 77 - 43 Sur

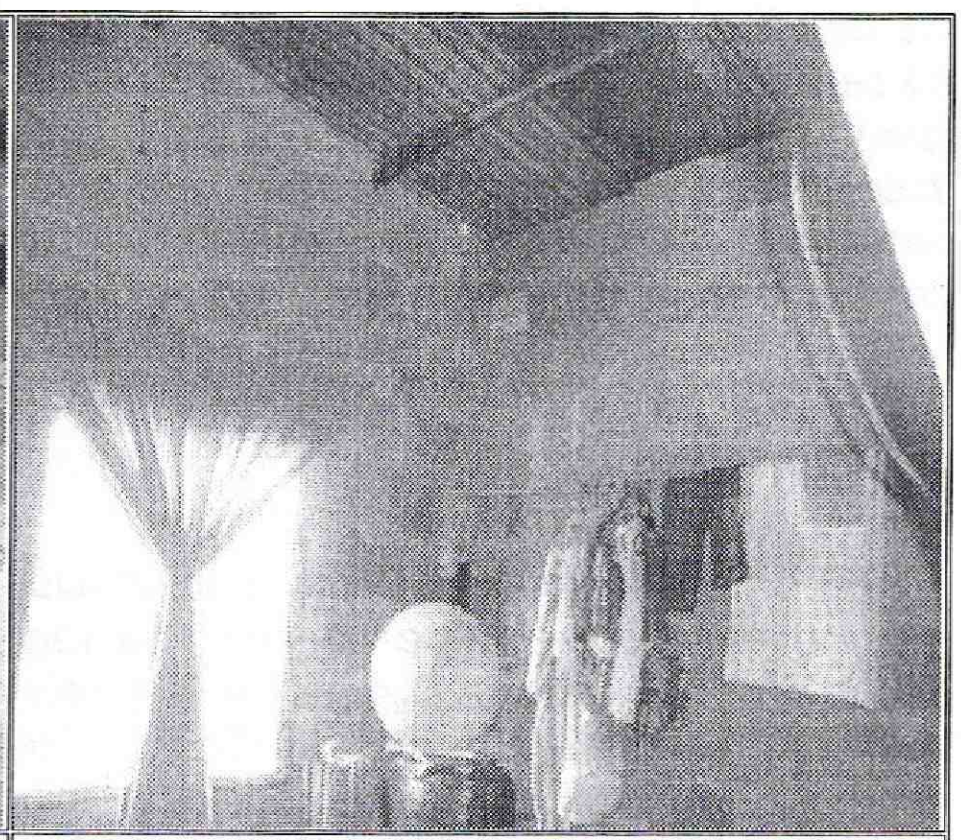
En la visita realizada al interior del predio, no se identificaron afectaciones, que comprometan la estabilidad y/o funcionalidad de la vivienda en el mediano plazo bajo cargas normales (habituales) de servicio.

Foto No. 6. Vista interior del predio de la Carrera 74 G No. 77 - 43 Sur

- Al responsable y/o responsables del predio de la Carrera 74 G No. 77 - 43 Sur, en el Barrio Caracolí de la Localidad Ciudad Bolívar, implementar acciones para el mantenimiento, mejoramiento y reforzamiento de la vivienda allí existente; esto con el fin de garantizar durante la vida útil de la misma las condiciones adecuadas para su uso.
