DIAGNÓSTICO TÉCNICO – DI-13134
SUBDIRECCIÓN DE ANÁLISIS DE RIESGOS Y EFECTOS DEL CAMBIO CLIMÁTICO
GRUPO ASISTENCIA TÉCNICA
RADICADO IDIGER 2019ER6560

DIRECCIÓN:	Carrera 35 A No. 60 - 08	COORDENADAS ÁREA INSPECCIONADA			X1: 99752.73 Y1: 105998.60		
BARRIO/SECTOR CATASTRAL:	Campin Occidental	ÁREA DIRECTA AFECTADA:			70 m^2		
UPZ:	106 – La Esmeralda	POBLACIÓN ATENDIDA:			2		
LOCALIDAD:	13 - Teusaquillo	FAMILIAS	1	ADULTOS	2	MENORES	0
CHIP:	AAA0054REUZ	PREDIOS EVALUADOS			1		
AREA INSPECCIONADA	320 m^2	DOCUMENTO REMISORIO			CR-33738

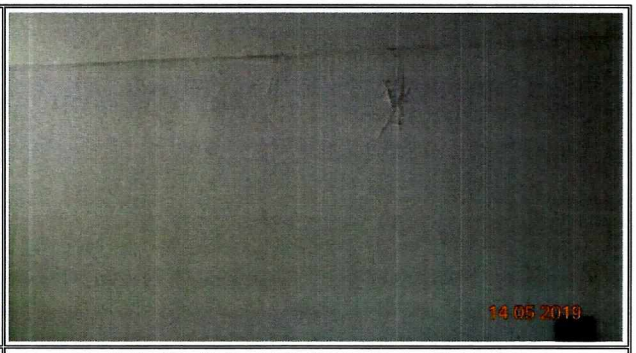
En el predio de la referencia se emplaza una vivienda de dos (02) niveles, posiblemente construida bajo un sistema estructural en mampostería parcialmente confinada, con losa de entrepiso en concreto, muros divisorios y perimetrales en mampostería, cubierta liviana en tejas de fibro cemento y cielo raso en Dry Wall. En la inspección visual realizada al interior de la vivienda se identifican manchas de humedad en el cielo raso y muros divisorios y

perimetrales del segundo nivel; al igual que fisuras de tendencia horizontal y vertical en muros divisorios del primer y segundo nivel, con abertura de hasta 1.5 milímetros y longitudes que no superan 1.7 metros. No se identifican daños en los elementos estructurales que conforman la vivienda.

Ausencia de mantenimiento a nivel de cubierta.

Foto No. 2. Humedades en muros divisorios

- Al responsable de la vivienda emplazada en el predio de la Carrera 35 A No. 60 – 08, Sector Catastral Campin Occidental de la Localidad de Teusaquillo, implementar las acciones necesarias de reparacion que garanticen la estabilidad, habitabilidad y funcionalidad de los espacios afectados; acciones que deben ser adelantadas con el apoyo de personal idoneo, garantizando que se cumplan los requerimientos establecidos en la normatividad vigente, para lo cual se deben tramitar los permisos y licencias respectivos.

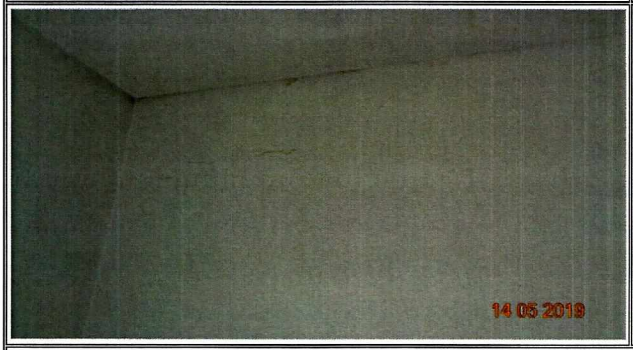
Foto No. 3 y 4. Machas de humedad en muros y cielo raso

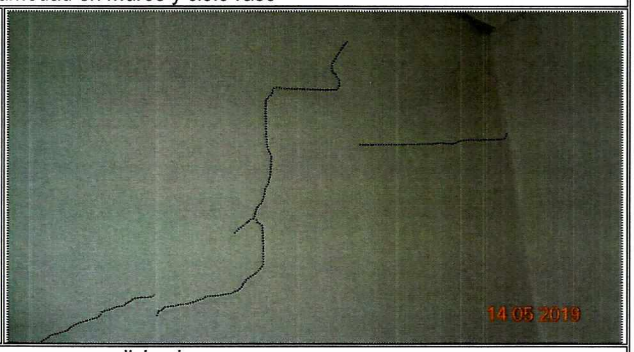
Foto No. 5 y 6. Fisuras en muros divisorios
