1.1 CONCEPTO TÉCNICO No. CT:	**CT-6794**
1.2 ÁREA:	Técnica y de Gestión
1.3 COORDINACIÓN:	Investigación y Desarrollo
1.4 REFERENCIA CRUZADA RADICADO FOPAE:	2013ER1567
1.5 RESPUESTA OFICIAL No.	RO-61278

2.1 SOLICITANTE:	CURADURÍA URBANA No. 3
2.2 PROYECTO:	CALLE 41 SUR No 11 - 18 ESTE
2.3 LOCALIDAD:	4. San Cristóbal
2.4 UPZ:	50. La Gloria
2.5 BARRIO O SECTOR CATASTRAL:	San José Sur Oriental
2.6 DIRECCIÓN:	Calle 41 Sur No 11 - 18 Este
2.7 CHIP:	AAA00160HCKL
2.8 MANZANA CATASTRAL:	7
2.9 PREDIO CATASTRAL:	35
2.10 ÁREA (Ha):	0.0051 (*)
2.11 FECHA DE VISITA:	Febrero 7 de 2013

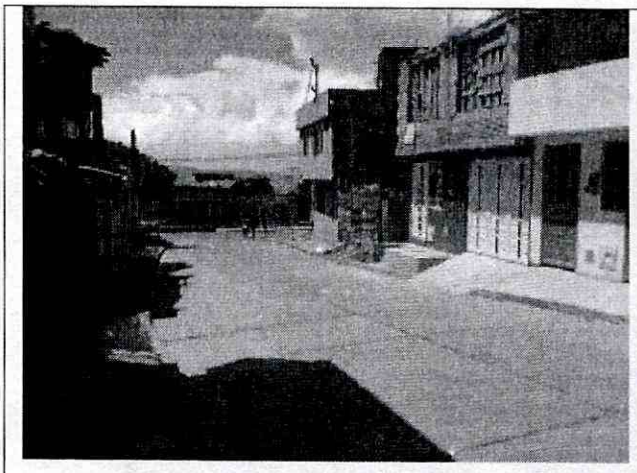
Fotografía No. 1. Vista sobre la Carrera 41 Sur, evidencia un sector consolidado, cuyo uso es principalmente residencial.

La zona de interés cuenta con un uso de suelo urbano, que corresponde a un sector consolidado con densidad de construcción alta, contando con vías pavimentadas y sistemas de recolección de aguas lluvias y aguas residuales. En el sector se encuentran edificaciones de hasta tres (3) pisos de altura, en un terreno de pendiente media, el cual para las condiciones actuales es poco susceptible a la generación de procesos de remoción en masa.

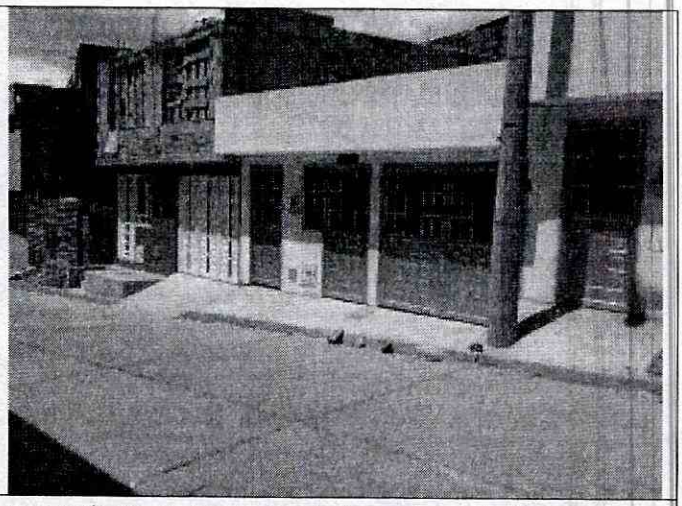
Fotografía No. 2. Predio en donde se desarrollará el proyecto, ubicado en la Carrera 41 Sur No. 11-18 Este, de la Localidad de San Cristóbal.

En el predio objeto del presente concepto técnico, se encontró una (1) edificación de un (1) piso en mampostería simple y sin confinar. En el momento de la vista técnica adelantada, la edificación no presenta evidencias de daños o patologías estructurales asociadas a la presencia de procesos de inestabilidad geotécnica (Fotografía No. 2).
