DIAGNÓSTICO TÉCNICO No. DI – 4413
SUBDIRECCIÓN DE EMERGENCIAS
COORDINACIÓN DE ASISTENCIA TÉCNICA
Evento No. 103904 – Emergencia No. 2936
(APOYO INSTITUCIONAL)

DIRECCIÓN:	Carrera 1 Este – Calle 78	**ÁREA DIRECTA:**		500 m^2					
BARRIO:	Los Rosales	**POBLACIÓN ATENDIDA:**		170					
UPZ:	88 El Refugio	**FAMILIAS**	50	**ADULTOS**	100	**NIÑOS**	70		
LOCALIDAD:	2 Chapinero	**PREDIOS EVALUADOS**		10					
CHIP		**DOCUMENTO REMISORIO**		CR-7680

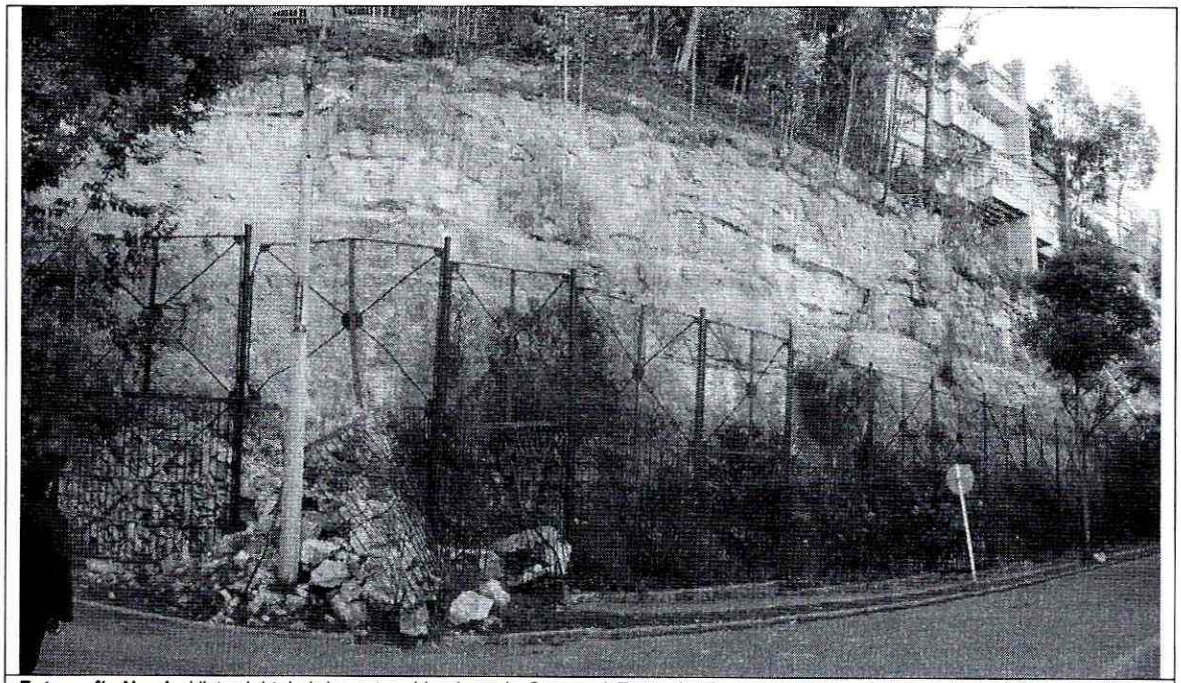
Fotografía No. 1. Vista del talud de corte, ubicado en la Carrera 1 Este a la altura de la Calle 78. En el Barrio Los Rosales de la Localidad de Chapinero, se observan los bloques desprendidos que impactaron la malla y se encuentran sobre el andén peatonal.

- A la Alcaldía Local de Chapinero y a la Unidad Administrativa Especial de Rehabilitación y Mantenimiento Vial - UAERMV, desde su competencia, gestionar el retiro de la totalidad del material desprendido y depositado en la parte baja del talud y entre la malla.

- A la Alcaldía Local de Chapinero, desde su competencia, adelantar las acciones administrativas tendientes a identificar el responsable y/o responsables, para que de manera inmediata se realice la rehabilitación de la malla contra impacto ante desprendimientos de bloques, ubicada en el costado oriental de la Carrera 1 Este a la altura de la Calle 78, en el barrio Los Rosales.

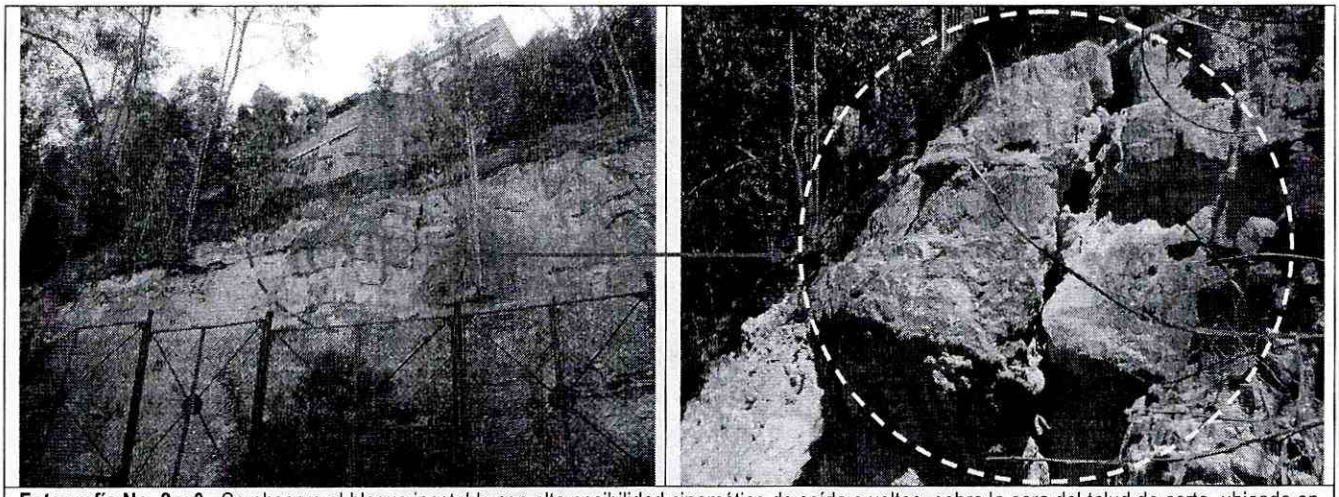
Entre las posibles causas por las cuales se han generado nuevos desprendimientos y que ha dado lugar a bloques con alta posibilidad cinemática de caída o volteo en el sector evaluado, se encuentran:

- ✓ El alto grado de diaclasamiento y/o fracturamiento que presenta el macizo rocoso que compone el talud y la alta pendiente que este posee.
- ✓ El alto grado de intemperismo por la acción de los agentes ambientales (en especial las lluvias) que han facilitado los procesos de erosión diferencial en el talud, conllevan al desequilibrio constante de los bloques.
- ✓ La ausencia de implementación de obras para la estabilización y la recuperación morfológica y ambiental de los terrenos a los cuales pertenece el talud mencionado.
- ✓ La presencia de raíces al interior de las grietas generadas entre los estratos de roca y las diaclasas, las cuales ejercen presión al interior de la discontinuidad, adicionalmente facilita el ingreso de flujos que deterioran el material de la roca, generando una mayor tendencia al desprendimiento de los elementos inestables pertenecientes al talud de corte.

Fotografía No. 2 y 3. Se observa el bloque inestable con alta posibilidad cinemática de caída o volteo, sobre la cara del talud de corte, ubicado en la Carrera 1 Este a la altura de la Calle 78. En el Barrio Los Rosales de la Localidad de Chapinero.

- Desprendimiento del bloque potencialmente inestable evidenciado en el talud de corte, golpeando la malla contra impacto instalada en su pata, venciendo la resistencia de la misma, depositándose en la vía pública correspondiente a la Carrera 1 Este, o incluso impactar la estructura de las viviendas contiguas a la vía, poniendo en riesgo la seguridad del tránsito vehicular y peatonal y/o habitantes del sector.

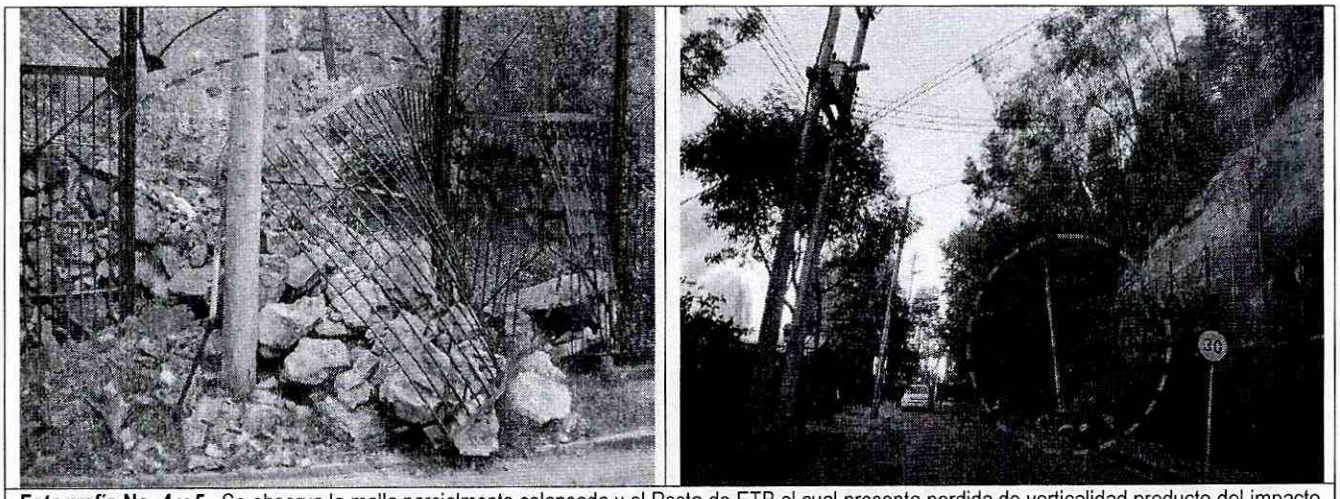
Por otra parte es pertinente aclarar que los desprendimientos continuos de bloques de roca desde el talud, que han impactado la malla de cerramiento o malla contra impacto instalada en su pata, también han impactado un poste de la Empresa de Teléfonos de Bogotá, generando la pérdida de verticalidad del mismo y su posible colapso en el corto plazo.

Fotografía No. 4 y 5. Se observa la malla parcialmente colapsada y el Poste de ETB el cual presenta perdida de verticalidad producto del impacto y acumulación de los bloques desprendidos desde el talud del costado oriental de la Carrera 1 Este a la altura de la Calle 78. En el Barrio Los Rosales de la Localidad de Chapinero.

- A La Empresa De Teléfonos de Bogotá - ETB, desde su competencia, llevar a cabo las labores verificación y/o remplazo del poste que presenta perdida de verticalidad producto del impacto y acumulación de los bloques desprendidos desde el talud del costado oriental de la Carrera 1 Este a la altura de la Calle 78. En el Barrio Los Rosales de la Localidad de Chapinero.

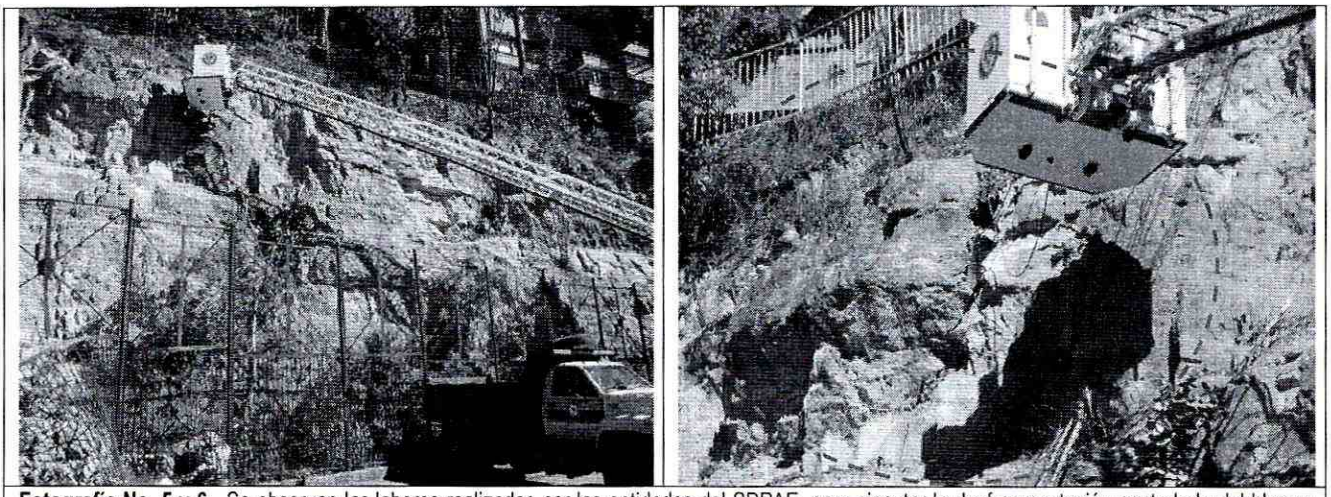
Fotografía No. 5 y 6. Se observan las labores realizadas por las entidades del SDPAE, para ejecutar la desfragmentación controlada del bloque potencialmente inestable en el talud del costado oriental de la Carrera 1 Este a la altura de la Calle 78. En el Barrio Los Rosales de la Localidad de Chapinero.

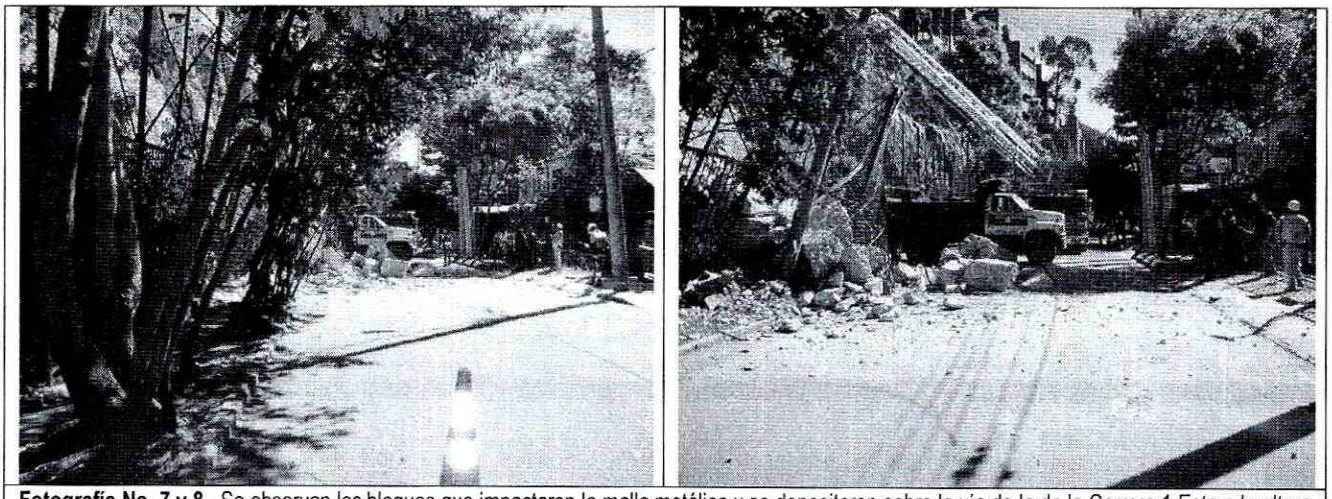
Fotografía No. 7 y 8. Se observan los bloques que impactaron la malla metálica y se depositaron sobre la vía de la de la Carrera 1 Este a la altura de la Calle 78. En el Barrio Los Rosales de la Localidad de Chapinero, luego de las acciones de emergencia ejecutadas por las entidades del SDPAE.
