DIAGNÓSTICO TÉCNICO DI-19422
SUBDIRECCIÓN DE ANÁLISIS DE RIESGOS Y EFECTOS DEL CAMBIO CLIMÁTICO
GRUPO ASISTENCIA TÉCNICA
EVENTO SIRE 5421020

PROFESIONAL QUE ATIENDE	Jairo Mauricio Diaz Salazar	**FECHA DE INSPECCIÓN**	18 de agosto de 2023
DIRECCIÓN:	Calle 65 A 123 – 42 IED General Santander	**COORDENADAS ÁREA INSPECCIONADA**	N: 4° 43' 00.3" O: 74° 08' 28.7"
SECTOR CATASTRAL:	Engativá Zona Urbana	**ÁREA DIRECTA AFECTADA:**	80 m²
UPZ:	74 – Engativá	**POBLACIÓN ATENDIDA:**	1200
LOCALIDAD:	10 – Engativá	**FAMILIAS** - **ADULTOS**	50 **MENORES** 1150
CHIP:	AAA0068SWCX	**PREDIOS EVALUADOS**	1
AREA INSPECCIONADA	4500 m²	**DOCUMENTO REMISORIO**	CR-49350

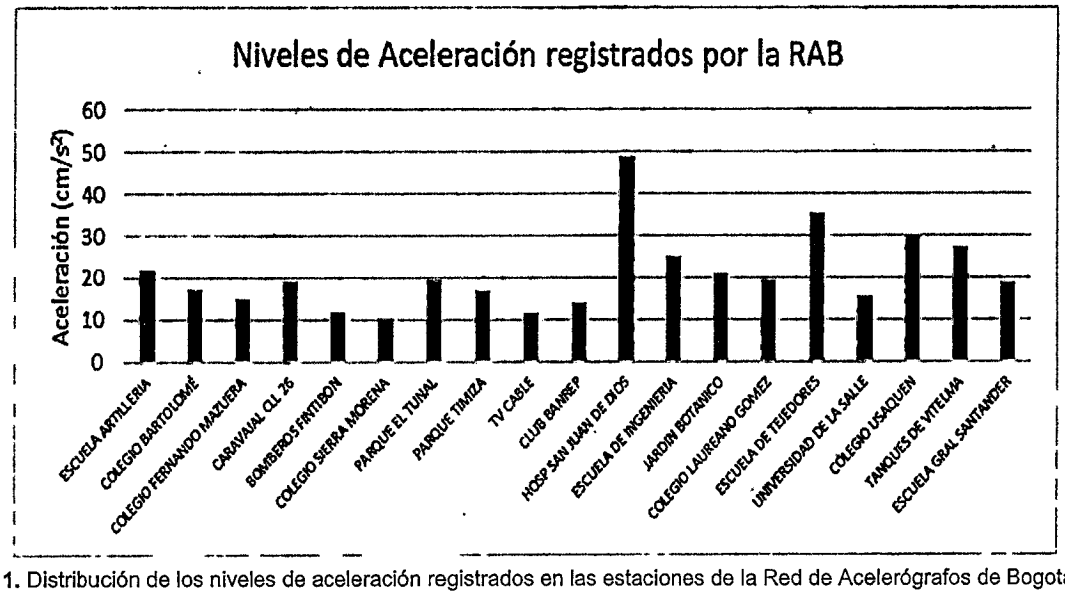
El evento sísmico principal fue registrado por las estaciones de la Red de Acelerógrafos de Bogotá – RAB con niveles de aceleración comprendidos en el rango entre 10 cm/s^2 registrado en la estación Sierra Morena hasta 49. cm/s^2 en la estación localizada en el Hospital San Juan de Dios (ver figura 1).

Figura 1. Distribución de los niveles de aceleración registrados en las estaciones de la Red de Acelerógrafos de Bogotá. Fuente: IDIGER
