DIAGNÓSTICO TÉCNICO – DI No. 11995
SUBDIRECCIÓN DE ANÁLISIS DE RIESGOS Y EFECTOS DE CAMBIO CLIMÁTICO
GRUPO ASISTENCIA TÉCNICA
EVENTO SIRE No. 5042820

DIRECCIÓN:	Calle 40 Sur # 24-25.	**COORDENADAS AREA INSPECCIONADA**			X: 95123.78 Y: 98320.66		
SECTOR CATASTRAL:	Inglés.	**ÁREA DIRECTA AFECTADA:**			500 m² aprox.		
UPZ:	39 - Quiroga.	**POBLACIÓN ATENDIDA:**			8		
LOCALIDAD:	18 – Rafael Uribe Uribe.	**FAMILIAS**	1	**ADULTOS**	8	**MENORES**	0
CHIP:	AAA0013ZJUZ.	**PREDIOS EVALUADOS**			1		
AREA INSPECCIONADA	500 m² aprox.	**DOCUMENTO REMISORIO**			CR-30825.

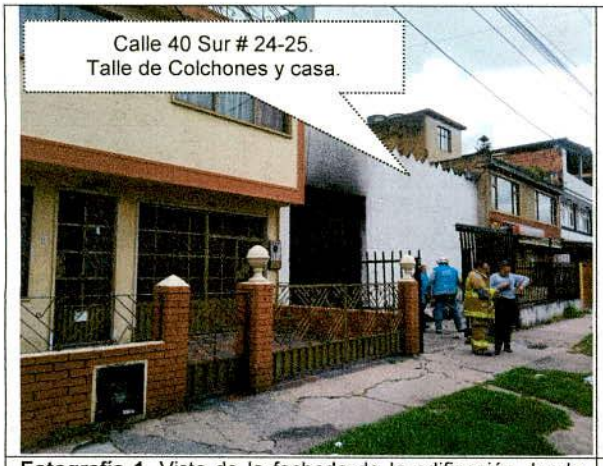
En el predio de la referencia se ubica una edificación un nivel con posible sistema estructural de pórticos en concreto reforzado y cierre de cubierta liviana (ver fotografía 1), donde funcionaba una fábrica de colchones y donde se ubica una unidad habitacional.

Según se observa se presentó incendio en la edificación, el incendio afecta principalmente elementos de la cubierta, no genera afectaciones estructurales importantes sobre los muros y pórticos estructurales de la edificación (ver fotografías 2 y 3).

No se observan daños estructurales importantes sobre las edificaciones colindantes al predio donde se presentó el incendio (ver fotografía 4).

Las causas de los daños evidenciados en predio de la referencia, están asociados a los cambios de temperatura abruptos, generados por el incendio que tuvo lugar en la zona posterior del predio, cuyas causas se desconocen y escapan del alcance del presente documento.

Fotografía 1. Vista de la fachada de la edificación donde se presentó el incendio.

Fotografía 2. Vista de la zona posterior ("Fabrica de Colchones") donde se presentó incendio.

Fotografía 3. Vista de la zona posterior ("Fabrica de Colchones") donde se presentó incendio.

Fotografía 4. Vista de fachada de predios ubicados en zona posterior.

- Al responsable y/o responsables de la edificación ubicada en el predio de la referencia, acatar la recomendación de restricción de la misma de la misma, hasta tanto se garanticen las condiciones de estabilidad y funcionalidad.

- Al responsable y/o responsables de la edificación ubicada en el predio de la referencia, realizar el retiro controlado de los elementos afectados, con el apoyo de personal idóneo, cumpliendo los niveles de seguridad correspondientes.
