DIAGNÓSTICO TÉCNICO No. DI – 3942
SUBDIRECCIÓN DE EMERGENCIAS
COORDINACIÓN DE ASISTENCIA TÉCNICA
(Evento No 88945)

DIRECCIÓN:	Calle 71 Sur con Carrera 20	ÁREA DIRECTA:			20m²		
BARRIO:	Brisas del Volador	POBLACIÓN ATENDIDA:			7		
UPZ:	67 El Lucero	FAMILIAS:	1	ADULTOS:	2	NIÑOS:	5
LOCALIDAD:	19 Ciudad Bolívar	PREDIOS EVALUADOS			1		
CHIP		DOCUMENTO REMISORIO			CR-5297

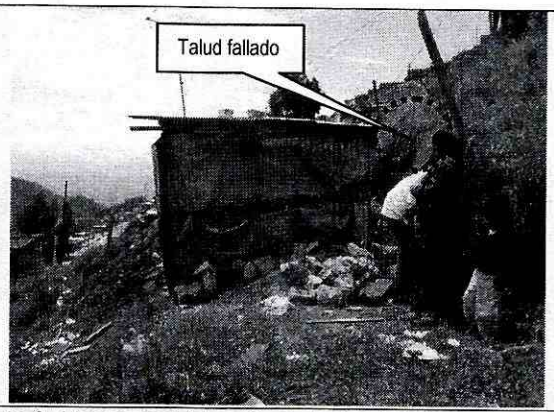
Se presentó un desprendimiento de suelo de un talud de corte de una altura aproximada de 2 metros en una longitud e 5 a 6 metros, involucrando en un volumen aproximado de $2m^3$ de material movilizado, el cual impactó sobre la vivienda que se encuentra emplazada en el predio evaluado. El talud de corte posiblemente fue realizado para el emplazamiento de la vivienda y no cuenta con medidas de protección ni de estabilización, ni tampoco con obras para el adecuado manejo de las aguas de escorrentía superficial. La vivienda impactada corresponde a una construcción de un nivel en material de recuperación de aproximadamente 25 m^2 construidos con cubierta en teja de zinc y como piso el afirmado del suelo sobre el cual se cimentó. La parte afectada de la vivienda corresponde al costado sur oriental del predio en la parte habilitada como cocina, donde se presenta una deformación del material de recuperación que sirve como sierre del costado oriental de la vivienda. La deformación se presenta por el empuje causado por el volumen de suelo desprendido desde la parte alta del talud. La parte superior del talud corresponde a un predio que en la actualidad no se encuentra construido.

Como posibles causas del desprendimiento de material del talud de corte, posiblemente realizado para el emplazamiento de la vivienda del predio del lote 16 de la manzana 4, se tiene la falta de obras de estabilización y protección al talud de corte, la carencia de obras para el adecuado manejo de las aguas de escorrentía superficial y subsuperficial del talud, la susceptibilidad de los materiales que conforman el suelo del sector ante este tipo de procesos, la topografía de la zona dada la pendiente alta, las condiciones geomorfológicas, la intervención antrópica en el sector, la saturación del terreno por las lluvias ocurridas durante el mes de mayo y el inadecuado manejo de la escorrentía superficial y subsuperficial en la ladera.

Foto 1. Talud de corte fallado por el desprendimiento de material el cual afecto el predio evaluado.

Mantener restringido el espacio habilitado como cocina de la vivienda emplazada en el predio evaluado del barrio Brisas del Volador en la localidad de Ciudad Bolívar, hasta tanto se garantice la estabilidad de la vivienda y del talud de corte fallado.

En caso de no existir restricciones y/o condicionamientos al uso del suelo, se recomienda a los responsables del predio implementar acciones para el reforzamiento y mejoramiento de la calidad de la vivienda, incluidas las medidas necesarias para la estabilización y protección del talud de corte realizado posiblemente para el emplazamiento de la vivienda ubicada en la parte baja del mismo. Lo anterior con el apoyo de personal idóneo, garantizando que se cumplan los requerimientos establecidos en la Ley 400 de 1997 (Decreto 33 de 1998) Norma Colombiana de Diseño y Construcción Sismo Resistente), de acuerdo con la normatividad vigente para el barrio, para lo cual se deben tramitar los permisos y licencias respectivos. Esto con el propósito de garantizar durante la vida útil del inmueble, las condiciones adecuadas para su uso.
