DIAGNÓSTICO TÉCNICO – DI-14463
SUBDIRECCIÓN DE ANÁLISIS DE RIESGOS Y EFECTOS DEL CAMBIO CLIMÁTICO
GRUPO ASISTENCIA TÉCNICA
EVENTO SIRE No. 5354982

ATENDIÓ: Karen Julieth González Prada				**SOLICITANTE:** Cuerpo de Bomberos
CAT	4	**MÓVIL:**	7	
FECHA:	22 de febrero de 2020	**HORA:**	2:15 pm	**VIGENCIA:** Temporal mientras no se modifiquen significativamente las condiciones físicas del sector.

DIRECCIÓN:	Carrera 12B No.32F-06 Sur	**COORDENADAS ÁREA INSPECCIONADA**				X_1:96122.05 Y_1:96974.15 X_2:96115.31 Y_2:96974.01 X_3:96119.28 Y_3:96962.24 X_4:96126.02 Y_4:96962.24		
BARRIO/SECTOR CATASTRAL:	La Resurrección	**ÁREA DIRECTA AFECTADA:**				6 M2		
UPZ:	53-Marco Fidel Suarez	**POBLACIÓN ATENDIDA:**				2		
LOCALIDAD:	18-Rafael Uribe Uribe	**FAMILIAS**	1	**ADULTOS**	2	**MENORES**	0	
CHIP:	AAA0008WUDM	**PREDIOS EVALUADOS**				1		
ÁREA INSPECCIONADA:	9 M2	**DOCUMENTO REMISORIO**				CR-37113

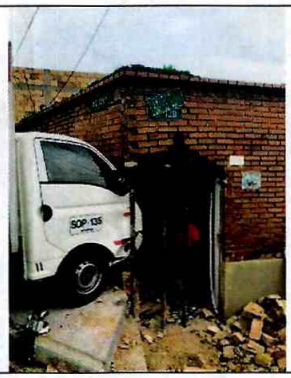
La emergencia se atiende debido a que un vehículo colisionó con la fachada del predio evaluado. En la edificación se emplaza una vivienda de un (01) nivel, de uso residencial, construida bajo un sistema estructural en mampostería sin confinamiento y cubierta en tejas de zinc, (ver fotografía 1). La visita se realiza en compañía de la señora Amalia García quien es la responsable del inmueble.

Durante la inspección visual se evidencia que aproximadamente un área de 4m^2 del muro de cerramiento localizado al costado nororiental de la vivienda inspeccionada colapso debido a la colisión del vehículo

contra el mismo, (ver fotografía 2). Se ingresa al interior del inmueble donde se observa colapso parcial del machimbre de la cubierta localizada al costado norte, (ver fotografía 3). En el predio evaluado se localizan dos unidades habitacionales y la unidad afectada corresponde a la localizada al costado oriental (unidad 1), (ver fotografía 4).

Fotografía 1. Fachada predio P1.

Fotografía 2. Daños identificados en muros de fachada predio evaluado.

Fotografía 3. Daños identificados en muros de fachada predio evaluado.

Fotografía 4. Unidades habitacionales localizadas en el predio evaluado.

- A los responsables de la vivienda localizada en el predio Carrera 12B No.32F-06 Sur, en el Barrio La Resurrección de la Localidad de Rafael Uribe Uribe, acatar la recomendación de evacuación de la unidad 1 localizada al costado oriental del predio evaluado, hasta tanto se implementen las acciones necesarias se garanticen las condiciones de funcionalidad de dicho inmueble.

- A las personas responsables de los daños ocasionados por el accidente vehicular y a los responsables del predio de la Carrera 12B No.32F-06 Sur, en el Barrio La Resurrección de la Localidad de Rafael Uribe Uribe, adelantar las gestiones a que haya lugar, con el objeto de desarrollar la reparación y/o reconstrucción de los elementos que presentan daños en la vivienda, de tal manera que se garantice la funcionalidad y estabilidad durante la vida útil del inmueble.
- A la Alcaldía Local de Rafael Uribe Uribe desde su competencia, adelantar las acciones administrativas tendientes al seguimiento de las recomendaciones impartidas mediante este Diagnóstico Técnico con el objeto de proteger la integridad física de los habitantes de los predios visitados.
