DIAGNÓSTICO TÉCNICO – DI-16027
SUBDIRECCIÓN DE ANÁLISIS DE RIESGOS Y EFECTOS DEL CAMBIO CLIMÁTICO
GRUPO ASISTENCIA TÉCNICA
RADICADO IDIGER No. 2021ER7840

1. DATOS GENERALES DEL EVENTO

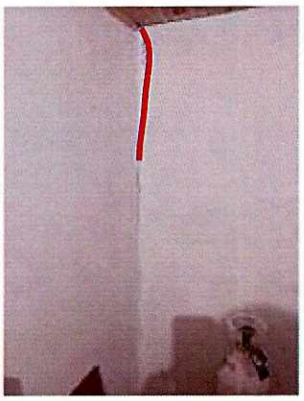
Se realiza inspección al predio en compañía de la señora Ana Rojas quien es la persona encarga al momento de la visita. En el predio evaluado se evidencia en los muros perimetrales fisuras con aberturas de hasta 5 mm con longitudes de 95 cm aproximadamente, la puerta de acceso secundario a la cocina se encuentra desplomada y se evidencia humedad en la sala del predio. (Ver fotografía 1 a la 6)

Fotografía 1 y 2. Vista del predio y nomenclatura

Fotografías 3. Fisuras muro perimetral

Fotografías 4. Humedad

Fotografías 5. Desplome puerta auxiliar cocina.

- Al responsable y/o responsables del predio ubicado en la Carrera 11C Bis Este No. 65 – 44 Sur, barrio Valparaíso de la Localidad de San Cristóbal, adelantar las gestiones a que haya lugar, con el objeto de desarrollar la reparación y/o mantenimiento integral de los elementos que presentan daños en los muros

perimetrales, de manera que se garanticen condiciones de funcionalidad durante la vida útil del inmueble.

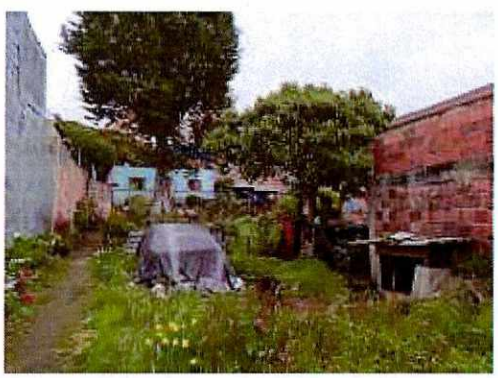
Por otro lado, en el antejardín del predio se evidencia un individuo arbóreo de aproximadamente 25 m de altura. En la placa de piso en concreto que se encuentran alrededor del individuo arbóreo se observan fisuras con aberturas de hasta 8 mm con una longitud de 60 cm aproximadamente posiblemente generadas por las raíces, se evidencia ausencia de mantenimiento, sin embargo, no se evidencia riesgo de colapso inminente del individuo arbóreo. (ver fotografías 7 y 8)

Acción radicular de los árboles.

Fotografías 6. Habitacion.

Fotografías 7. Vista individuo arbóreo.

Fotografías 8. Fisuras en la placa de piso.

- A la Secretaría Distrital de Ambiente, Subdirección de Silvicultura, Flora y Fauna Silvestre, desde su competencia, realizar una valoración al individuo arbóreo ubicado al costado occidental del predio evaluado en la Carrera 11C Bis Este No. 65 – 44 Sur, barrio Valparaíso de la Localidad de San Cristóbal, para que se tomen las medidas a lugar con el árbol
- A la Alcaldía Local de San Cristóbal, desde su competencia, adelantar las acciones administrativas tendientes al seguimiento de las recomendaciones impartidas mediante este Diagnóstico Técnico con el objeto de proteger la integridad física de los habitantes de los predios visitados.
