DIAGNÓSTICO TÉCNICO – DI-19090
SUBDIRECCIÓN DE ANÁLISIS DE RIESGOS Y EFECTOS DE CAMBIO CLIMÁTICO
GRUPO ASISTENCIA TÉCNICA
RADICADO IDIGER No. 2023ER9727

DIRECCIÓN:	Carrera 2 Bis No 41 – 20 Sur.	**COORDENADAS AREA INSPECCIONADA**				X1:97346.95 Y1:95130.04 X2:97351.71 Y2:95133.79 X3:97365.50 Y3:95119.69 X4:97360.79 Y4:95115.10	
BARRIO:	Urbanización San Martín.	**ÁREA DIRECTA AFECTADA:**				5 M2	
UPZ:	50 – La Gloria.	**POBLACIÓN ATENDIDA:**				2	
LOCALIDAD:	4 – San Cristóbal.	**FAMILIAS**	1	**ADULTOS**	2	**MENORES**	0
CHIP:	AAA0004XBJH	**PREDIOS EVALUADOS**				1	
AREA INSPECCIONADA	50 M2	**DOCUMENTO REMISORIO**				CR-48418

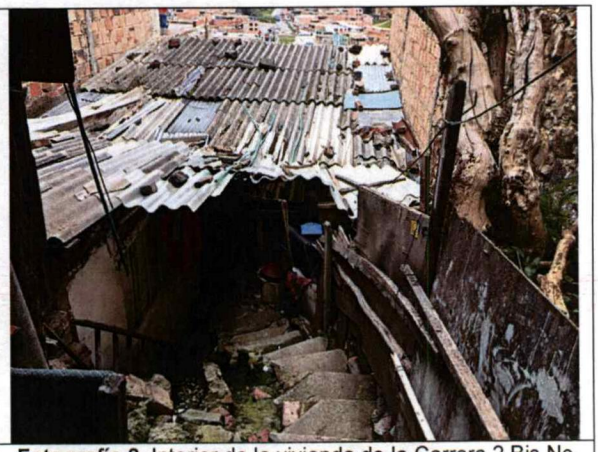
El predio evaluado presenta una topografía variada, en la parte baja y al fondo del predio se emplaza una vivienda de 1 nivel construida en mampostería simple con cubierta liviana en teja de PVC, sin embargo, sobre la vía de la Carrera 2 Bis se localiza una fachada en lámina de zinc. La visita se realizó en compañía del arrendatario, al interior de la vivienda se observa la presencia de algunas humedades sobre los muros de la habitación, de manera general no se evidencian daños relevantes en la estructura de esta, sin embargo, la edificación presenta varias deficiencias de tipo constructivas e inadecuados manejos de las aguas superficiales al interior del predio, (Ver Fotografías 2 - 6)

Fotografía 1. Fachada de la vivienda de la Carrera 2 Bis No 41 – 20 Sur, en el Barrio Urbanización San Martín.

Fotografía 2. Interior de la vivienda de la Carrera 2 Bis No 41 – 20 Sur, en el Barrio Urbanización San Martín.

- Al responsable y/o responsables de la vivienda del predio de la Carrera 2 Bis No 41 – 20 Sur, en el Barrio Urbanización San Martín de la Localidad de San Cristóbal, implementar acciones para el mantenimiento y reparación de los daños evidenciados en la vivienda, esto, con el propósito de garantizar durante la vida útil de los inmuebles y las condiciones adecuadas para su uso.

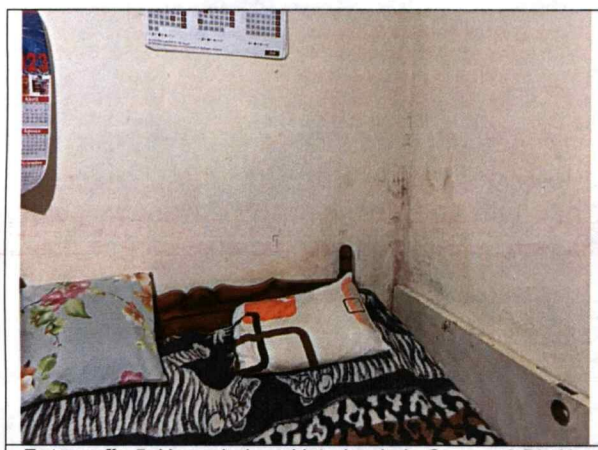
- Falta de mantenimiento de la vivienda

Fotografía 4. Interior de la vivienda de la Carrera 2 Bis No 41 – 20 Sur, en el Barrio Urbanización San Martín.

Fotografía 5. Humedades al interior de la Carrera 2 Bis No 41 – 20 Sur, en el Barrio Urbanización San Martín.

Fotografía 6. Humedades al interior de la Carrera 2 Bis No 41 – 20 Sur, en el Barrio Urbanización San Martín.
