ALCALDÍA MAYOR
DE BOGOTÁ D.C.

DIRECCIÓN DE PREVENCIÓN Y ATENCIÓN DE EMERGENCIAS

CONCEPTO TÉCNICO Nº 4070

ENTIDAD SOLICITANTE:	D.A.P.D.
LOCALIDAD:	SAN CRISTÓBAL
BARRIO:	**ALTAMIRA SECTOR SAN JOSÉ**
UPZ:	50 – La Gloria
ÁREA (Ha):	4,519
FECHA DE EMISIÓN:	28 de febrero de 2005
TIPO DE RIESGO:	Por remoción en masa.
VIGENCIA:	Temporal, mientras no se modifiquen significativamente las condiciones físicas del sector o se realicen obras de mitigación.

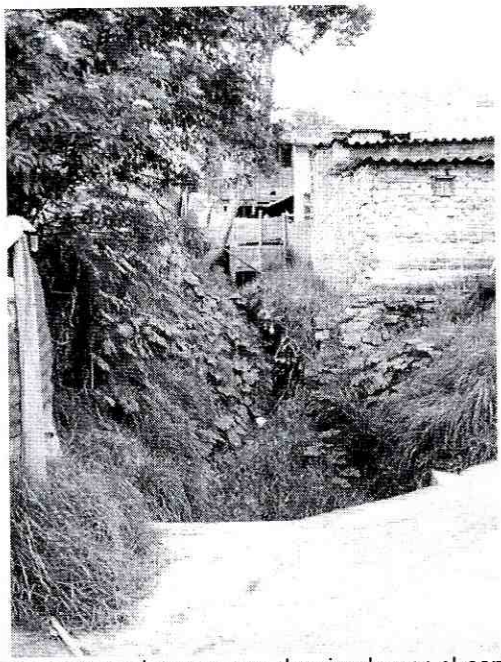
Fotografía Nº 2. Imagen panorámica de la esquina suroriental del barrio **Altamira Sector San José**.

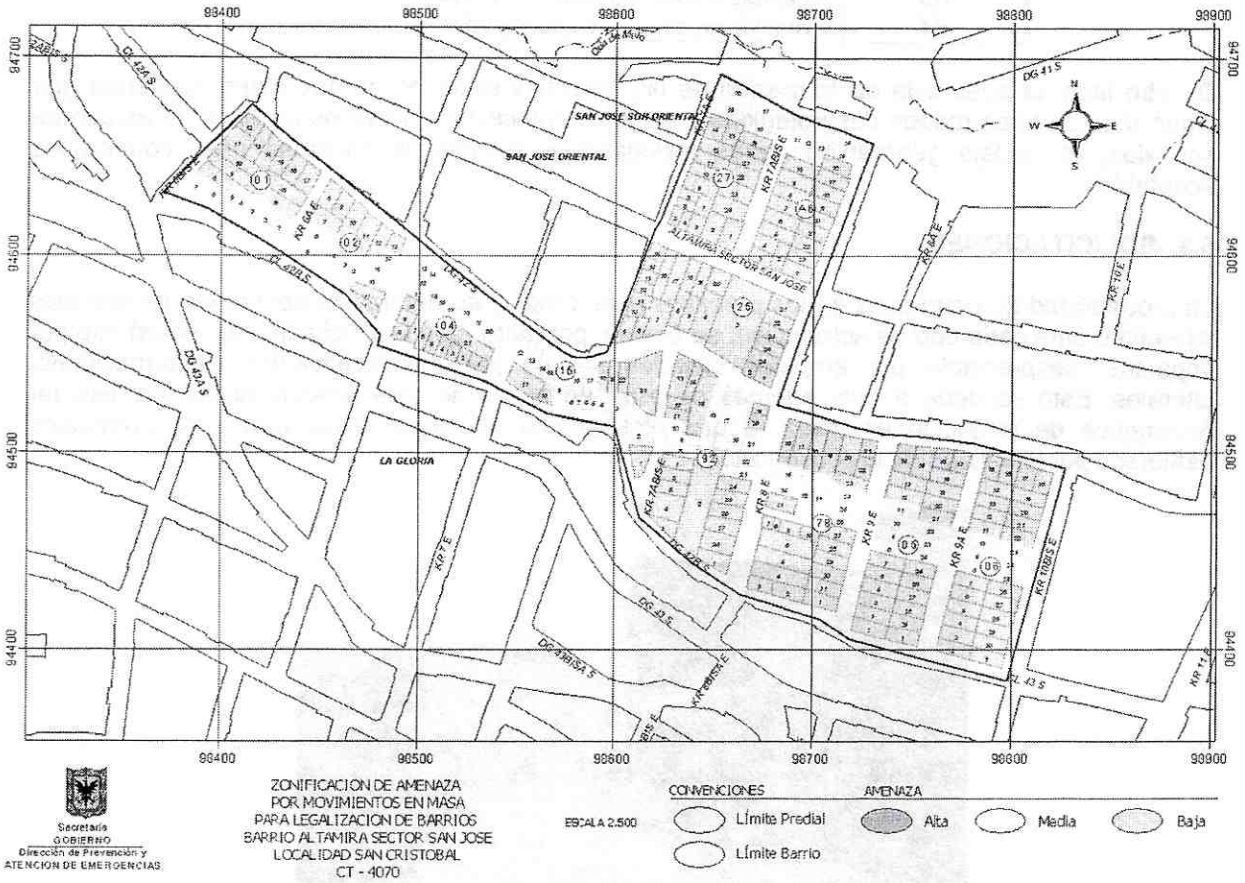
Figura N° 2. Zonificación de amenaza por Movimientos en Masa, Barrio **Altamira Sector San José**

- **Zona de Amenaza Baja**, Corresponde a los predios del resto del barrio – coincidentes con los terrenos menos pendientes.

En la **Figura N° 2**, se presenta la zonificación de amenaza por movimientos en masa.

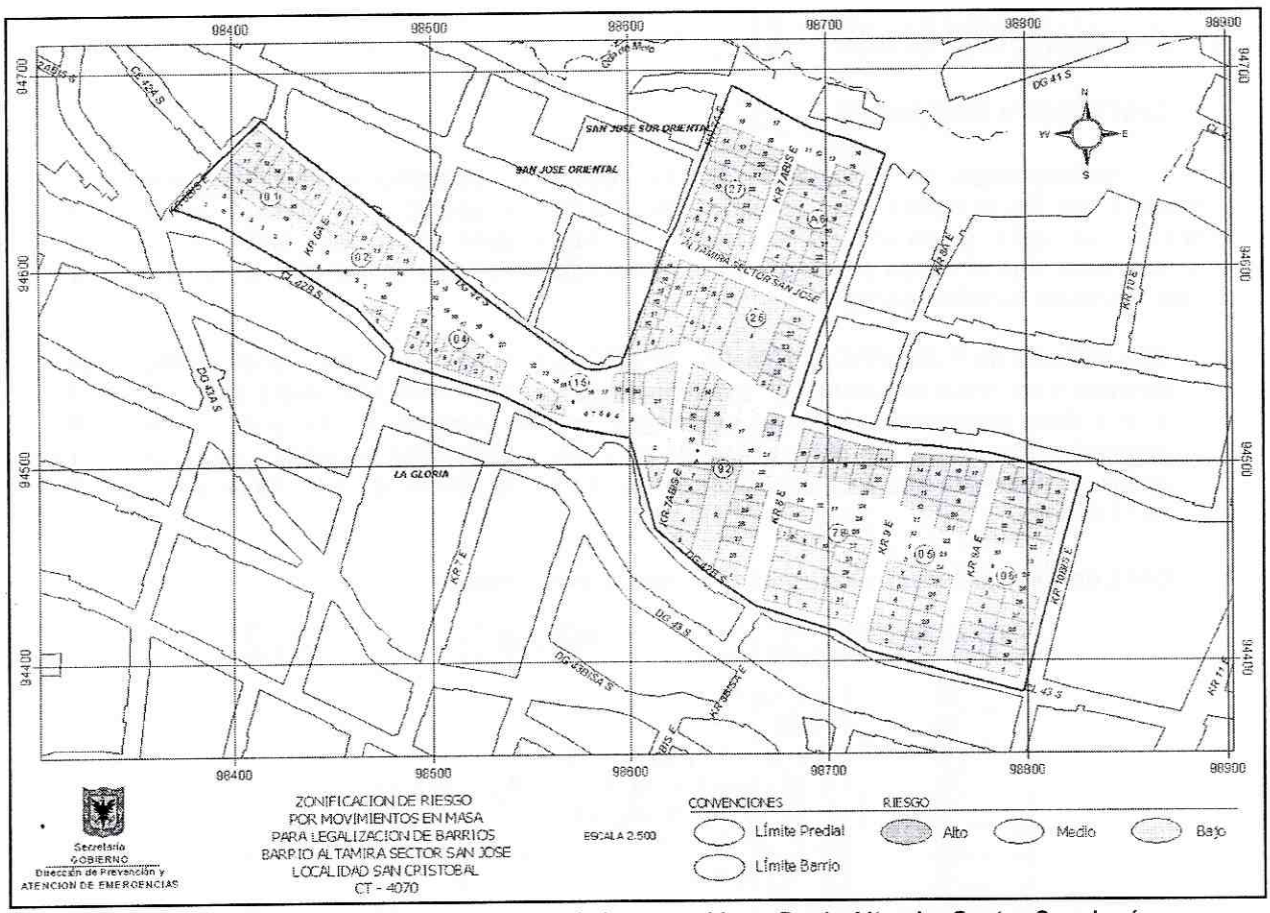
Figura N° 3. Zonificación de riesgo por Movimientos en Masa, Barrio **Altamira Sector San José**

En la **Figura N° 3**, se presenta la zonificación de amenaza por movimientos en masa.

6.4 Desde el punto de vista de riesgos, la DPAE considera factible la legalización de la totalidad del barrio y recomienda la implementación de obras para el mejoramiento del sector bajo adecuados lineamientos técnicos.
