1. INFORMACIÓN DE REFERENCIA

1.1 CONCEPTO DE AMENAZA RUINA Nº CAR:	2755
1.2 ÁREA:	Análisis de Riesgos y Efectos Cambio Climático
1.3 AREA FUNCIONAL:	Conceptos Técnicos
1.4 REFERENCIA CRUZADA RADICADO IDIGER:	2016ER10295
1.5 RESPUESTA OFICIAL No.	RO-88384

2.1 SOLICITANTE:	ALCALDÍA LOCAL DE SANTA FE
2.2 LOCALIDAD:	(3) SANTA FE
2.3 UPZ:	(95) LAS CRUCES
2.4 BARRIO O SECTOR CATASTRAL:	SAN BERNARDINO
2.5 DIRECCIÓN:	CR 11 # 5 - 03
2.6 CHIP:	AAA0032SMNX
2.7 FECHA DE VISITA:	JUNIO 22 DE 2016
2.8 POBLACIÓN BENEFICIADA:	1 Persona – 1 Familia
2.9 ÁREA (m2):	80 m² (Aproximadamente)

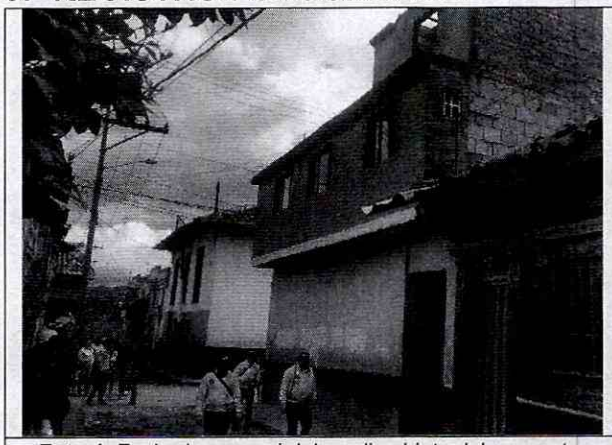
Foto 1. Fachada general del predio objeto del concepto.

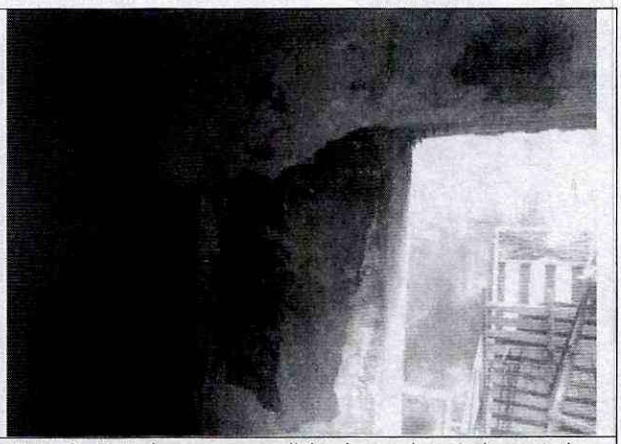
Foto 2. Deterioro en muro divisorio en el costado posterior del inmueble

Foto 3. Desprendimiento del pañete en muro de patio de ropas

Foto 4. Escalera de concreto en buenas condiciones

De acuerdo con el estado actual y la evaluación de daños, el inmueble localizado en la Carrera 11 # 5 - 03, **NO AMENAZA RUINA**. La clasificación global del daño es ninguno lo cual significa que no hay compromiso en la estabilidad global de la edificación ante las cargas habituales de servicio y no se registra daños en otros elementos que puedan representar un peligro inminente sobre la integridad de los ocupantes y/o transeúntes. Sin embargo, se recomienda a los propietarios realizar mantenimiento general a la edificación para prevenir el deterioro.
