DIRECCION DE PREVENCION Y ATENCION DE EMERGENCIAS

CONCEPTO DE AMENAZA RUINA Nº CAR - 402

LOCALIDAD:	(3) Santa Fe
UPZ:	(95) Las Cruces
BARRIO:	San Bernardo
DIRECCION:	Calle 5 Nº 10 – 91
FECHA DE VISITA:	Julio 20 de 2005
SOLICITANTE:	Inspección 3 A Distrital de Policía
POBLACION BENEFICIADA:	Una (1) Persona – Una (1) familia
AREA:	100 m^2 (aproximadamente)

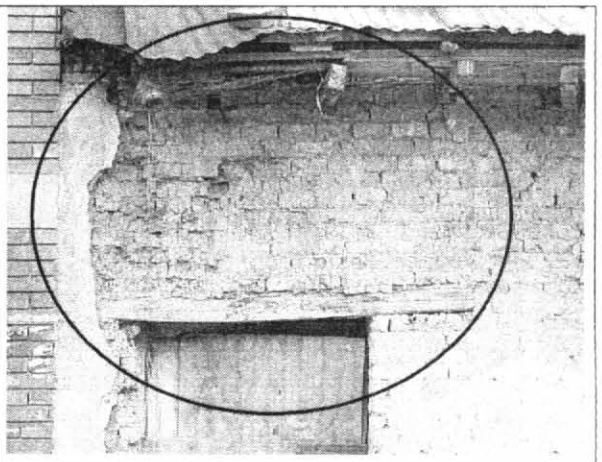
En la actualidad la fachada del inmueble no tiene buenas condiciones estructurales, pues se ve afectada por deterioro progresivo caracterizado por desprendimiento de acabados, agrietamientos y desplomes evidentes en algunos sectores del muro, como se ve en la fotografías 1 a 3. Hay riesgo de afectación a transeúntes

Foto 1. Fachada de la edificación en las condiciones presentes al momento de la visita.

La edificación presenta un estado estructural deficiente y se considera necesaria una intervención de demolición y reconstrucción general. Por tanto se recomienda implementar medidas de protección que garanticen la seguridad de los transeúntes, hasta tanto la estructura sea demolida completamente.

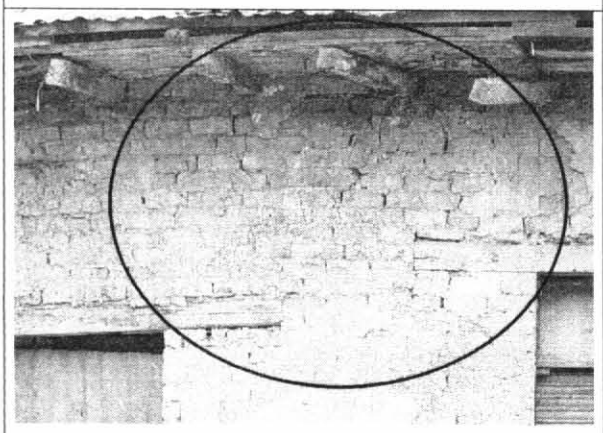
Foto 2. Desprendimiento de acabados y agrietamientos en el muro de fachada.
