1.1 CONCEPTO TÉCNICO No. CT:	6637
1.2 ÁREA:	Técnica y de Gestión
1.3 COORDINACIÓN:	Investigación y Desarrollo
1.4 REFERENCIA CRUZADA RADICA FOPAE:	2012ER19667
1.5 RESPUESTA OFICIAL No.	RO-60153

2.1 SOLICITANTE:	CURADURÍA URBANA No. 1
2.2 PROYECTO:	Edificio Coral Campos
2.3 LOCALIDAD:	2. CHAPINERO
2.4 UPZ:	88. EL REFUGIO
2.5 BARRIO O SECTOR CATASTRAL	El Nogal
2.6 DIRECCIÓN:	Calle 80 No. 7 - 64
2.7 CHIP:	AAA0097RJFT
2.8 MANZANA CATASTRAL:	21
2.9 PREDIO CATASTRAL:	4
2.10 ÁREA (Ha):	0.034(**)
2.11 FECHA DE VISITA: FECHA DE EMISIÒN:	Noviembre 15 de 2012 Noviembre 30 de 2012

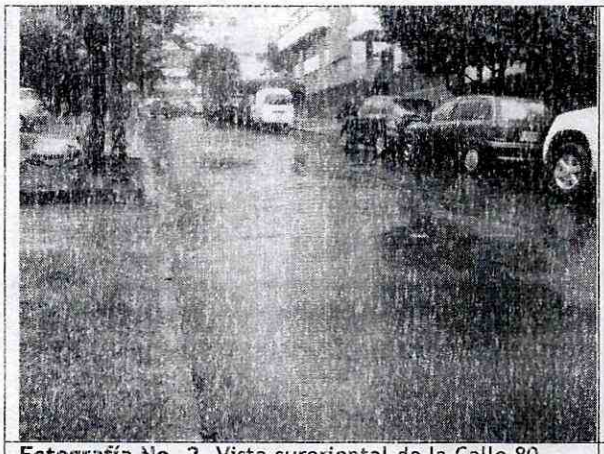
En el momento de la visita técnica al predio objeto del presente concepto técnico, se encontró una edificación de tres (3) pisos construida en mampostería estructural. El predio limita al suroriente con una edificación de tres pisos y al noroccidente con áreas comunes de un conjunto residencial cuya edificación supera los cinco (5) pisos. (Fotografía 1)

Con base en la inspección visual se pudo establecer que el predio en mención no presenta evidencias de afectación por procesos de remoción en masa, ni de carácter local, ni de carácter general en la ladera o zonas aledañas al predio evaluado. Sin embargo, considerando la presencia de depósitos coluviales en el área por intervenir, donde se proyectan excavaciones que podrían desconfinar el terreno si no se interviene apropiadamente, se recomienda que se adelanten los estudios geotécnicos pertinentes, que permitan garantizar en todo momento taludes de excavación estables y obras de contención seguras y confiables, ofreciendo no solo condiciones de estabilidad para el proyecto sino también para las edificaciones e infraestructuras aledañas.

Fotografía No. 1. Predio localizado en la Calle 80 No. 7 - 64.
