DIAGNÓSTICO TÉCNICO – DI-12572
SUBDIRECCIÓN DE ANÁLISIS DE RIESGOS Y EFECTOS DE CAMBIO CLIMÁTICO
GRUPO ASISTENCIA TÉCNICA
RADICADO IDIGER No. 2018ER20913

DIRECCIÓN:	Calle 36 Sur No 72Q - 78. Conjunto Residencial Esquina del Parque II.	**COORDENADAS AREA INSPECCIONADA**				X1:92489.32 Y1:102455.97 X2:92509.95 Y2:102472.90 X3:92550.96 Y3:102425.01 X4:92531.12 Y4:102405.43	
SECTOR CATASTRAL:	Provivienda Occidental.	**ÁREA DIRECTA AFECTADA:**				10 M2	
UPZ:	45- Carvajal.	**POBLACIÓN ATENDIDA:**				4	
LOCALIDAD:	8 – Kennedy.	**FAMILIAS**	1	**ADULTOS**	2	**MENORES**	2
CHIP:	AAA0042KNUH.	**PREDIOS EVALUADOS**				1	
AREA INSPECCIONADA	200 M2	**DOCUMENTO REMISORIO**				CR-32355

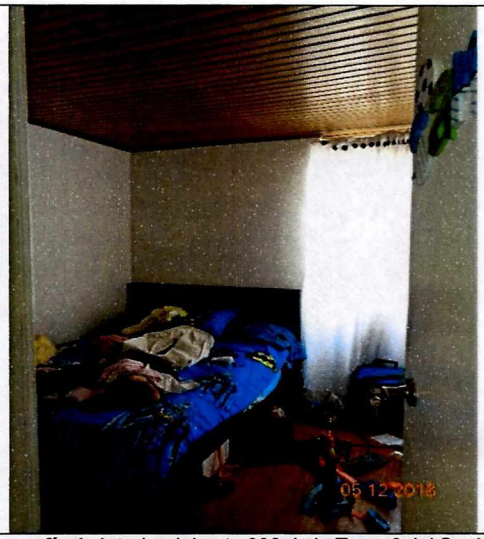
La visita se realizó en compañía de la Señora Diana Carolina Rodríguez peticionaria, en el predio de la referencia se emplaza el Conjunto Residencial Esquina del Parque II, el cual está conformado por 9 torres de apartamentos de 6 niveles y sótano; construidas posiblemente bajo un sistema estructural en pórticos de concreto, losas de entrepiso en concreto y muros divisorios y perimetrales en mampostería simple. Al realizar inspección visual al interior del apartamento 608 de la Torre 2, se observa que los elementos de madera que conforman la estructura de cubierta presentan deterioro, posiblemente asociado a la filtración de agua y humedad sobre el techo, dado que en algunos sectores está deteriorado el cielorraso. Adicionalmente desde el exterior del apartamento se observa una grieta con abertura de 1.00 cm y longitud de 50 cm aproximadamente en el muro de fachada, la cual ya ha sido resanada según información de quien acompaña la visita. (Ver Fotografías 3 - 6).

Fotografía 3. Interior del apto 608 de la Torre 2 del Conjunto Residencial Esquina del Parque II de la Calle 36 Sur No 72Q - 78, en la localidad de Kennedy.

Fotografía 4. Interior del apto 608 de la Torre 2 del Conjunto Residencial Esquina del Parque II de la Calle 36 Sur No 72Q - 78, en la localidad de Kennedy.

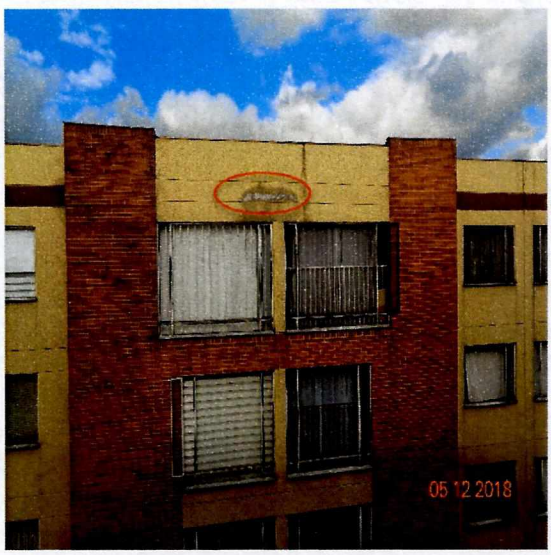
Fotografía 5. Desgaste de cielorraso en el apto 608 de la Torre 2 del Conjunto Residencial Esquina del Parque II de la Calle 36 Sur No 72Q - 78, en la localidad de Kennedy.

Fotografía 6. Grieta desde el exterior del apto 608 de la Torre 2 del Conjunto Residencial Esquina del Parque II de la Calle 36 Sur No 72Q - 78, en la localidad de Kennedy.

- De no desarrollarse acciones que identifiquen y corrijan las filtraciones de agua al interior del apartamento 608 de la Torre 2 del Conjunto Residencial Esquina del Parque II, en la Calle 36 Sur No 72Q – 78 en el Sector Catastral Provivienda Occidental de la localidad de Kennedy, es posible que en el futuro se presente un aumento de los daños evidenciados.

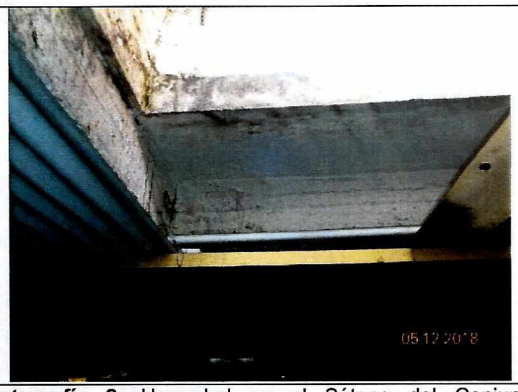
Se realizó inspección visual a los sótanos que conforman las torres identificando humedades en la placa de entrepiso entre el sótano y el primer nivel de las mismas. Es importante resaltar que no se identifican daños en los elementos estructurales que conforman las torres de apartamentos. (Ver Fotografías 7 - 8).

- Ausencia de medidas para el manejo de las aguas de escorrentía superficial.
- Falta de Mantenimiento.

Fotografía 7. Humedad en el Sótano del Conjunto Residencial Esquina del Parque II de la Calle 36 Sur No 72Q - 78, en la localidad de Kennedy.

Fotografía 8. Humedad en el Sótano del Conjunto Residencial Esquina del Parque II de la Calle 36 Sur No 72Q - 78, en la localidad de Kennedy.

- Aumento progresivo de las humedades que se presentan en las losas de entrepiso, de las edificaciones que conforman el Conjunto Residencial Esquina del Parque II, en la Calle 36 Sur No 72Q – 78 en el Sector Catastral Provivienda Occidental de la localidad de Kennedy.

- Al responsable y/o responsables del Conjunto Residencial Esquina del Parque II, en la Calle 36 Sur No 72Q – 78 en el Sector Catastral Provivienda Occidental de la localidad de Kennedy, implementar acciones para el mantenimiento preventivo, esto con el propósito de garantizar durante la vida útil de los inmuebles y las condiciones adecuadas para su uso.
