DIAGNÓSTICO TÉCNICO - DI-18139
SUBDIRECCIÓN DE ANÁLISIS DE RIESGOS Y EFECTOS DE CAMBIO CLIMÁTICO
GRUPO ASISTENCIA TÉCNICA
RADICADO IDIGER No. 2022ER16581

Actividad de la construcción – Deficiencias constructivas

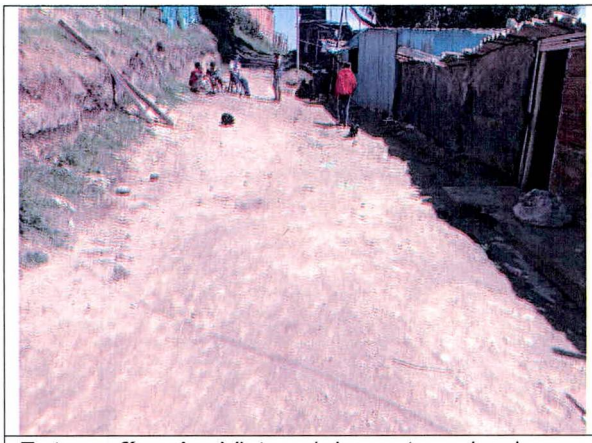
domiciliaros y vías de acceso vehicular, las cuales no se encuentran pavimentadas (Ver fotografías 1 y 2).

Fotografía 1. Vista del sector donde se emplaza la mejora P1.

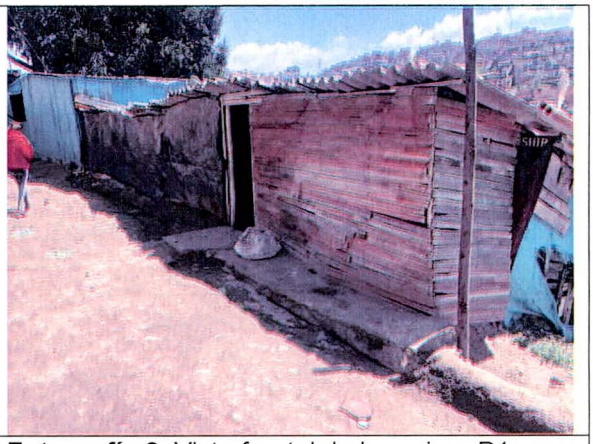
Fotografía 2. Vista frontal de la mejora P1.

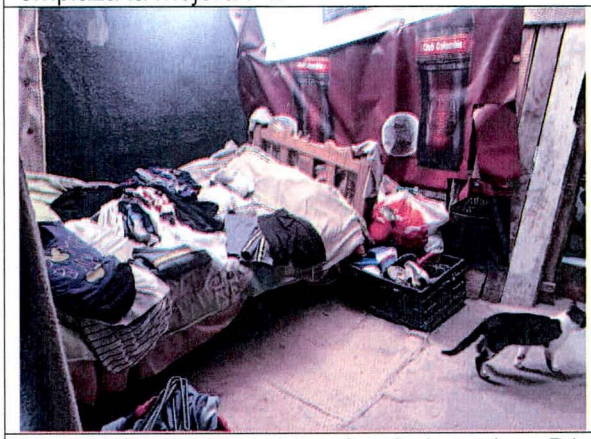
La mejora P1 corresponde a una vivienda de un (1) nivel, construida en material de recuperación, con cubierta en tejas de asbesto soportadas por entramado en madera y placa de contrapiso en concreto. Durante la inspección realizada al interior del predio, se evidencian deficiencias constructivas relacionadas el tipo de material utilizado, ausencia de elementos de confinamiento y uniones o empalmes defectuosos (Ver fotografías 3 y 4). Sin embargo, no se identifican pérdidas de verticalidad o colapsos parciales sobre los muros de cerramiento, que puedan alertar sobre una condición de riesgo inminente (Ver fotografías 5 y 6).

Fotografía 3. Vista al interior de la mejora P1, deficiencias constructivas, tipo de material.

- Teniendo en cuenta que la mejora P1 presenta deficiencias constructivas relacionadas con el tipo de material utilizado, ausencia de elementos de confinamiento en los muros y uniones defectuosas, se podrían presentar en el mediano plazo colapsos parciales de la estructura que conforma la mejora P1.

- A los responsables, encargados y/o propietarios de la vivienda emplazada en las coordenadas X=90.674,730 Y=93.794,214, en el Barrio Bella Flor de la Localidad de Ciudad Bolívar, en caso de no existir restricciones y/o condicionamientos para el uso del suelo en el predio evaluado, conforme a lo dispuesto en el Código de Construcción para Bogotá D.C. (Acuerdo 20 de 1995), donde se establece que es obligación de los propietarios y/o responsables de los inmuebles propiciar y efectuar el adecuado mantenimiento de sus instalaciones, adelantar acciones encaminadas al mantenimiento y/o mejoramiento de los elementos estructurales y no estructurales de la edificación, con el fin de que se garantice el buen comportamiento de las estructuras durante su vida útil. Cabe resaltar que, las acciones que se adelanten deben ser efectuadas por el personal idóneo y siguiendo la normativa vigente.

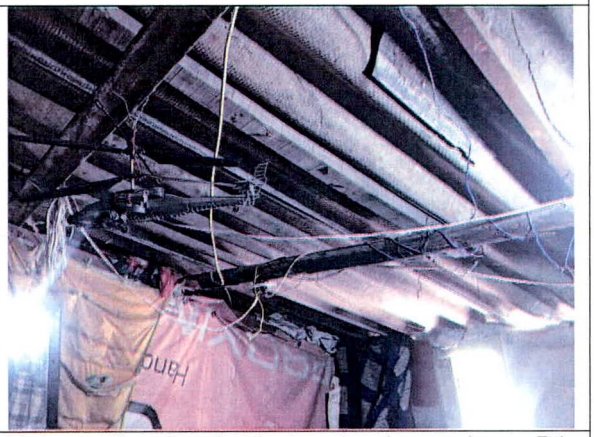
Fotografía 4. Cubierta de la mejora P1, deficiencias constructivas, uniones defectuosas

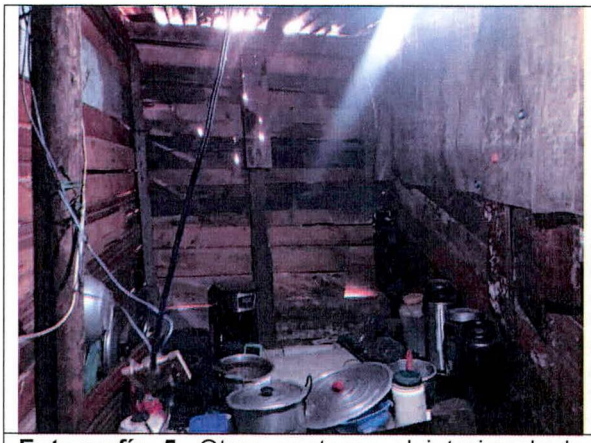
Fotografía 5. Otros sectores al interior de la mejora P1 sin evidencia de riesgo inminente.

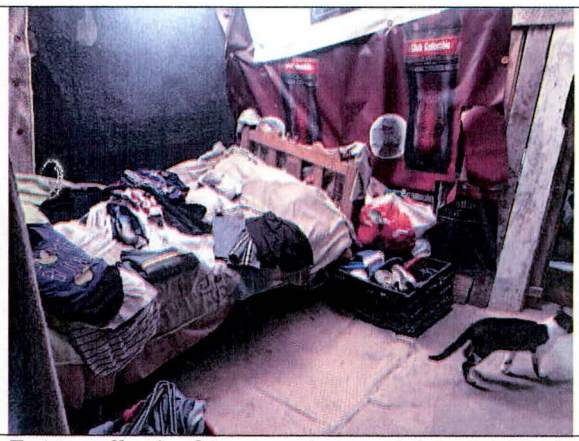
Fotografía 6. Otros sectores al interior de la mejora P1 sin evidencia de riesgo inminente.
